# 実験用低温容器の破損に関する報告書

平成 1 7 年 9 月 8 日

( 財 ) 高輝度光科学研究センター

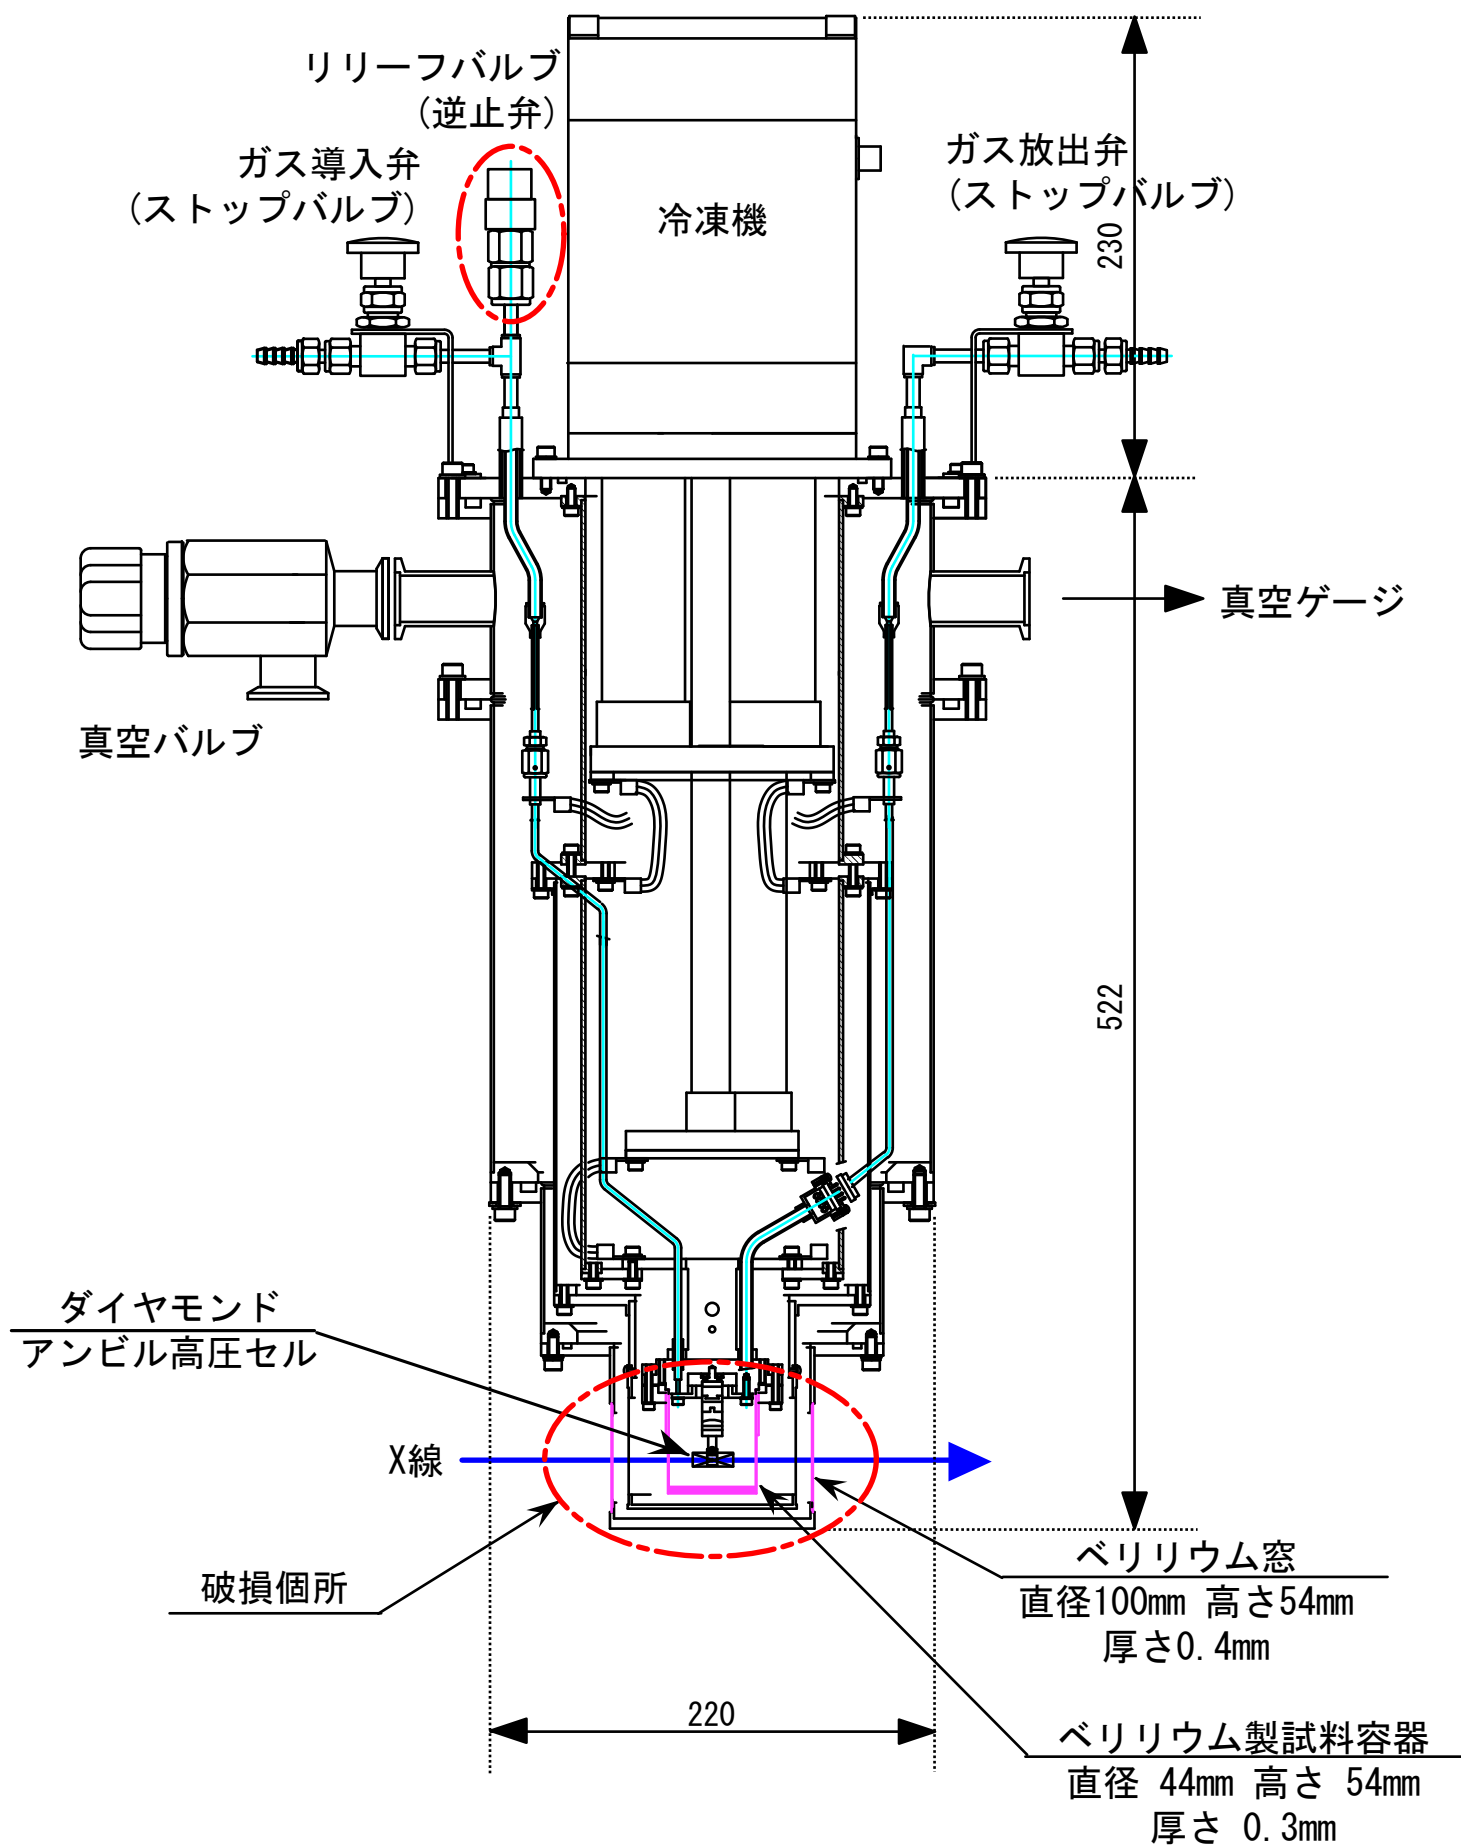
図1(a) クライオスタット全体図

台湾ビームライン B L 1 2 X U では、実験ハッチ 3 内で超高压超低温下での氷についての電子構造研究実験が行われていた。この実験は、水の試料を、クライオスタット中に置かれたダイヤモンド・アンビル・セル (DAC: 超高压容器) に収納し (図 1(a)、(b)) 超高压下 (2.6 GPa: 約 26,000 気圧)、超低温下 (4K: -269 近傍) における“氷” (直径 0.4 mm、厚さ 0.15 mm) を非弾性 X 線散乱により研究するものである。

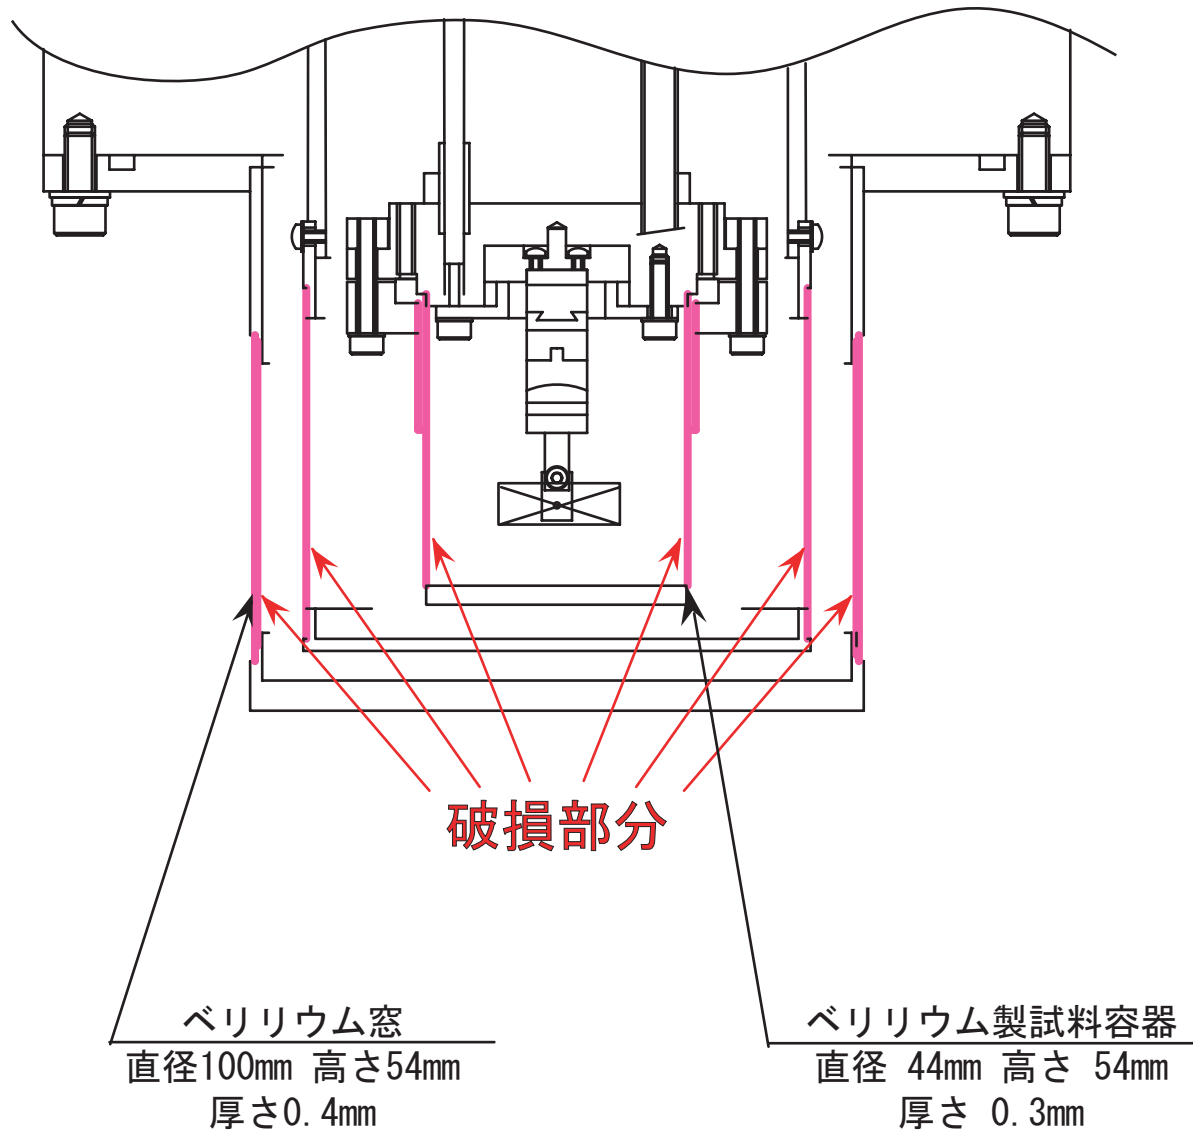
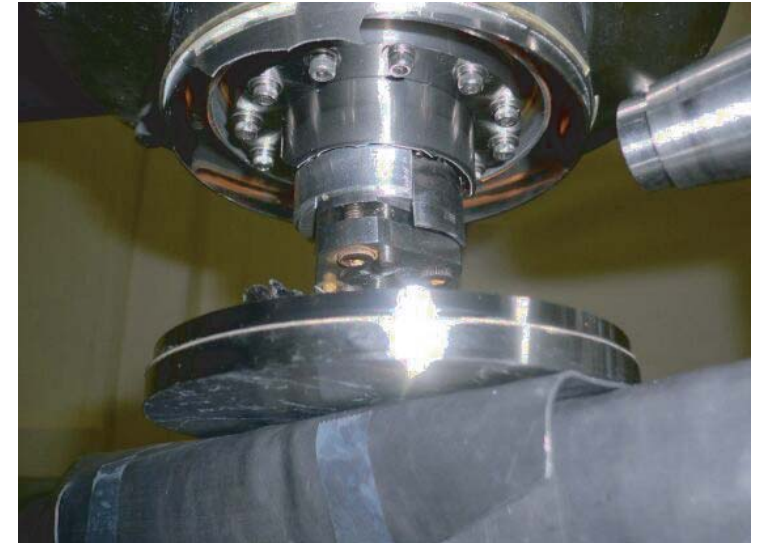
図2 クライオスタット下部破損部と詳細図

事故後 (7月4日) 破損したクライオスタット (図 1(a)、(b)) を調査した結果、クライオスタットの下部外筒のベリリウム円筒窓、およびクライオスタット内部のベリリウム製試料容器は共に、上部フランジ部および底面部を除いて、殆どが破損・飛散していた。(図 2)

この事実から、最内部のベリリウム製試料容器が何らかの理由で破裂し (第 1 次的原因) この破裂によってクライオスタット外筒のベリリウム窓等が 2 次的に破損したと推論できる。

低温状態では、試料容器側は減圧（低圧）状態であり、リリースバルブを通じて空気が漏洩する。長時間、低温状態（空気の液化温度以下）が保たれると、容器内に漏れた空気が凝縮し、液体または固体空気となる。実験終了後、容器の温度を上昇させると、空気は急激に気化する。この時、リリースバルブが正常に作動し、接続しているステンレス鋼細管も導通していれば空気は放出されていたはずである。しかし、空気中にはかなりの水分が含まれており、長時間の内に、これがステンレス鋼細管の内壁に凝縮し氷となり、同細管を閉鎖する可能性がある。試料容器の温度上昇で試料容器内の固体/液体空気は気化するが、細管内部の氷はクライオスタット全体が 0 °C 近傍になるまで融解しない。このため、温度上昇で気化した試料容器内の空気および一部残留していたヘリウムが外部に逃げられなくなり、圧力が高まって容器を破損したものと見られる。

以上のことから、今回の破裂事故は、このリリースバルブが正常に働かなかったためであると推定した。

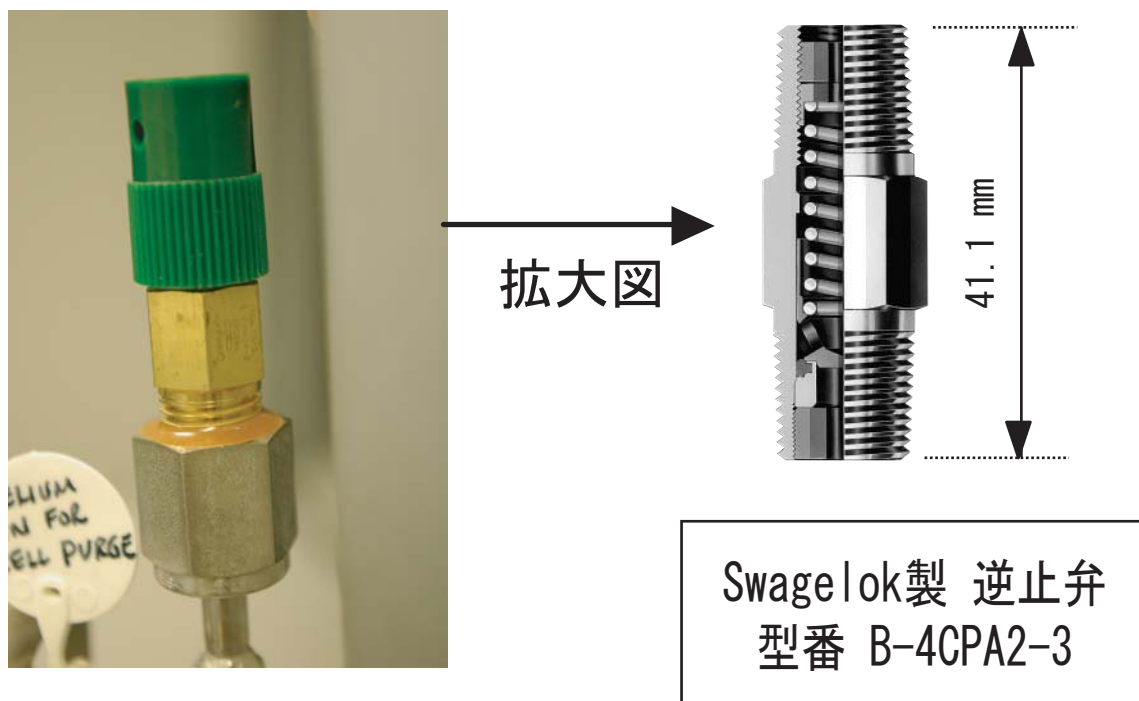
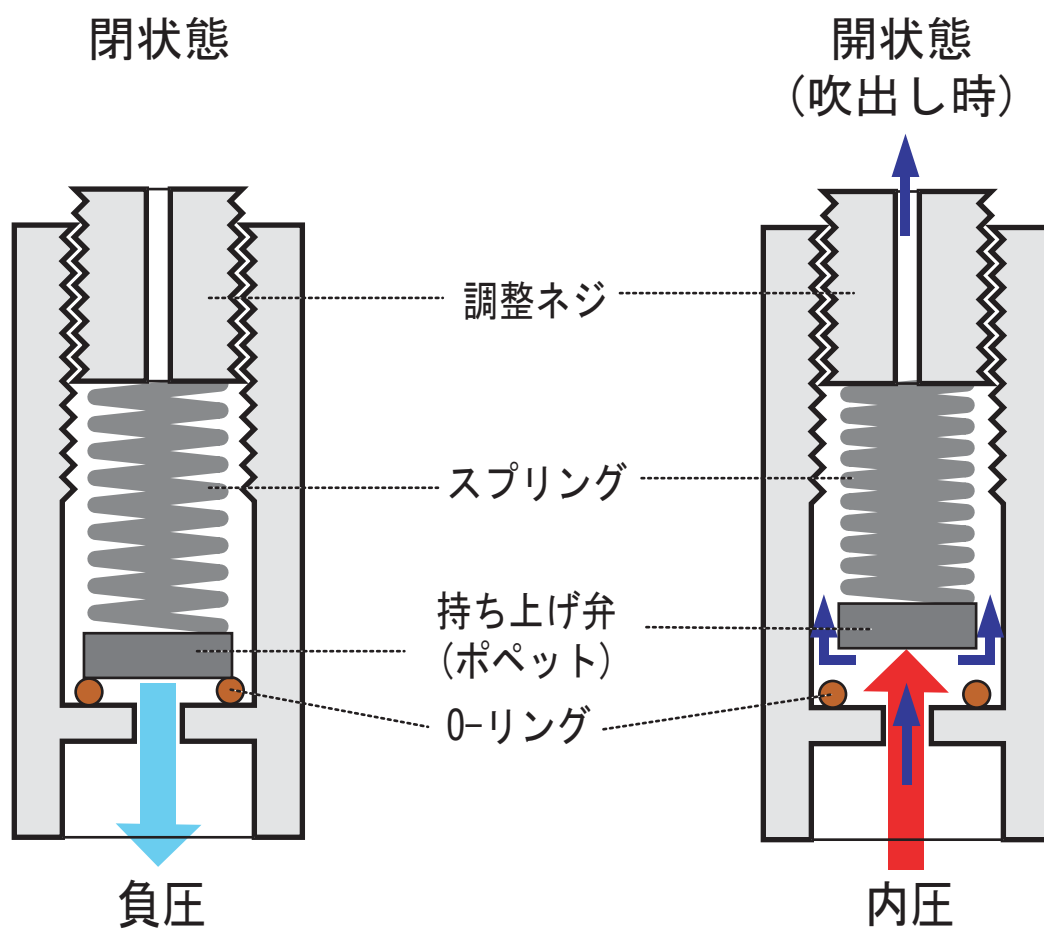
図3 リリーフバルブ(逆止弁)の写真と構造

また、容器内のガス内圧が何らかの原因で異常に上昇したとき、ガスを逃がすためにリリーフバルブが設置されている。リリーフバルブは、構造的にはいわゆる逆止弁で、通常の状態 (内部が低温で真空または低圧) では、閉栓状態で働き真空または低圧を維持するが、内圧が上がった時には弁が開き、内部のガスを逃がすような構造を持っている。(図 3)

今回のクライオスタットに設置されていたリリーフバルブは、事故後のテストでは、「閉栓」状態でも、かなりの量の空気がリークしており、弁を取り外し、数回のリリーフバルブの開閉テストをした後でも、逆止弁として真空または低圧に耐える状態ではなかった。この原因としては、吹き出し圧 (Cracking Pressure)

の設定が適切ではなかったためと思われる。
