### 3. 大型放射光施設の現状と高度化

#### 3-1 加速器

## 5. DCセプタム地絡故障対応

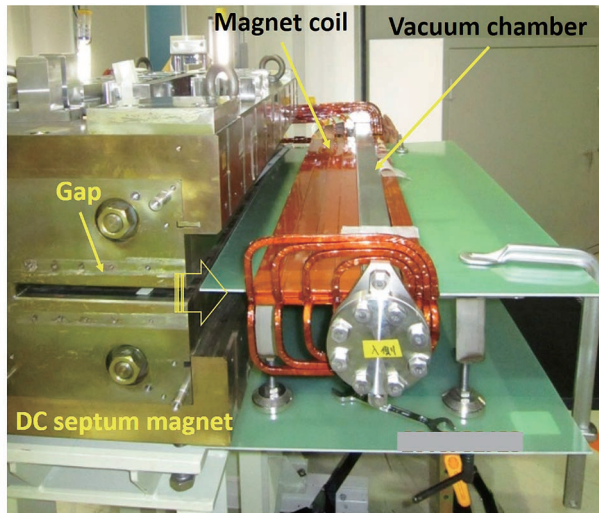
図4 DCセプタム電磁石 ビーム軸方向正面より臨んだ様子。チェンバーを抱えたマグネットコイルを磁石ギャップより引き抜き、地絡箇所同定作業に入る直前の状態。

地絡故障の際は故障電磁石部を大気開放し真空チェンバーごと一体で取り出し、コイルを引き抜いて地絡箇所

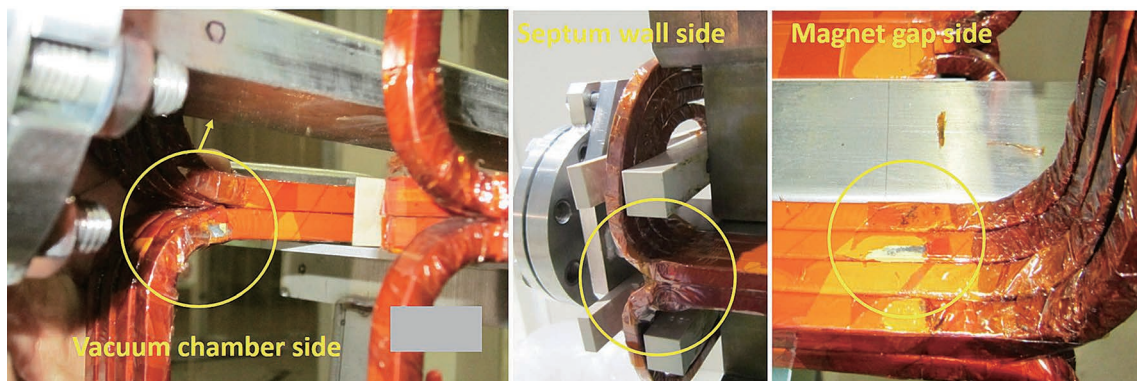
図5 DCセプタム地絡故障箇所拡大写真

地絡故障の原因は励磁用銅製水冷管コイルの絶縁破壊である。DCセプタム電磁石は蓄積リングへの漏洩磁場の影響を防ぐための構造上の要請から、励磁電流の割にコイル寸法が小さく冷却水量が制限され温度上昇が大きい。そのため、励磁時にコイルは長鉄芯長で数mm程度伸長する。ユーザー運転中の励磁状態と加速器停止中の通電停止状態の熱サイクルを年間10～20回、20年を

超過した設置以来の総数では400回程度経験している。銅製コイルと鉄心・SUS製真空チェンバーとの線膨張係数の違いにより、コイル絶縁体が鉄芯・真空チェンバーと擦れることを繰り返した結果、絶縁破壊を引き起こし地絡故障に至った。鉄芯長が半分程度である短鉄芯長のSEP7は地絡故障に至っていない。これは、膨張による伸びがSEP5、6に比べ半分程度であるためと考えられる。

を同定した(図4)。故障箇所を図5に示す。絶縁破壊は端部磁場整形用の鞍型構造の曲線部と、チェンバー・磁石ギャップ・セプタム壁間で起こっている。コイルはセラミック溶射の絶縁膜とカプトンテープで絶縁層を形成しているが、カプトンテープが破れセラミック絶縁膜が削れている状態であった。セラミック再溶射は難しいため、故障箇所にはセラミック製接着剤を塗布し、カプトンテープを補修した上で、0.1 mm厚GFRP板を絶縁材として新たに挿入した。

漏洩磁場を低減するためのセプタム構造上、コイルと磁極端との間にクリアランスを設けることができないため地絡故障を避けることが難しい。このため予備機を製作して故障に備えている。現在、故障後改修を済ませた実機を予備機と再度交換しユーザー運転を安定に継続している。
