BL43IR 赤外物性

1.M0ミラー

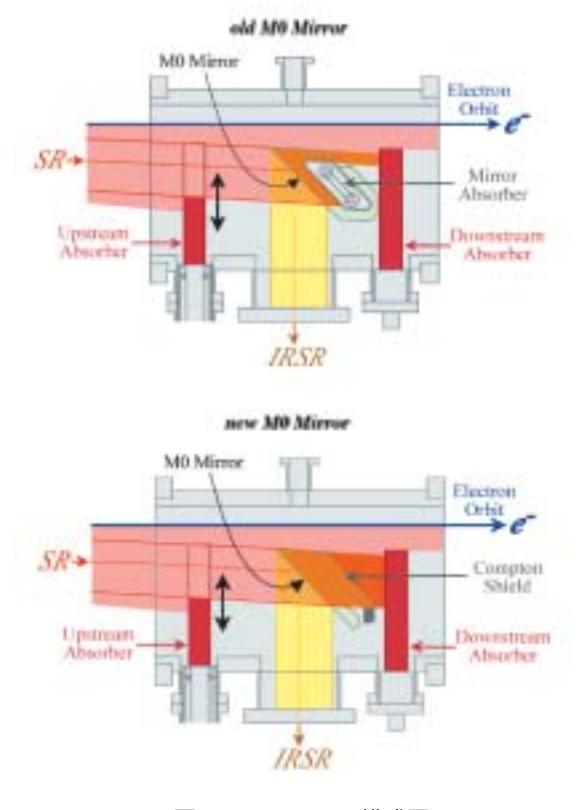
本ビームラインの最上流に設置されているM0ミラーに は、X線などエネルギーの高い光による熱負荷を抑えるた めに、電子軌道平面にあたる部分に±1mmのスリットが 設けてある。本年1月、スリットによって逃されるはずの X線がミラーに直接あたり、ミラー温度が500度以上にあ がって溶融するという致命的な損傷を受けた。電子軌道に 対するスリット中心の高さが経年変化により相対的に下が っていたために起こったと考えられる。M0ミラー交換後、 事故の再発を防ぐために、温度が50度まで上昇すると、上 流のアプソーバーが閉まるようインターロックを追加し た。また、電子軌道に対するスリット中心の高さを確認す る作業を定期的に行っている。

図1に新旧のM0ミラーを上から見た模式図を示した。 旧M0ミラーは、菱形の筒状になっており、筒の中にミラ ーアブソーバーが設置されていた。この構造では、アブソ ーバーからのコンプトン散乱によるヒートロードの影響が 大きく、ミラーの温度は、100mA運転時、130度程度まで 上昇していた。新しいM0ミラーでは、スリットを抜けた エネルギーの高い光を全て下流のアブソーバーに吸収させ るようにし、ミラーアブソーバーを廃止した。この変更に より、ミラーは平面にスリットが入った単純な構造になっ た。また、後述のコンプトンシールドによりアブソーバー から見てミラーが完全に隠れるようにスリット幅を± 1.5mmにした。このスリット幅拡張によるビームロスの増 加は3%程度である。

新しいM0ミラーにおいて、下流のアブソーバーからの コンプトン散乱によるミラーの温度上昇を避けるため、ア ブソーバーとミラーの間に±1mmスリットつきのコンプ トンシールド(厚:14mm、材質:OFC)を設置した。コ ンプトンシールドは、水による間接冷却を行っている。

1-1、1-2の改善により、ミラーの温度は、100mA運転 時、34度程度で安定している。ミラーの熱変形やビームプ ロファイルの悪化などは観測されていない。

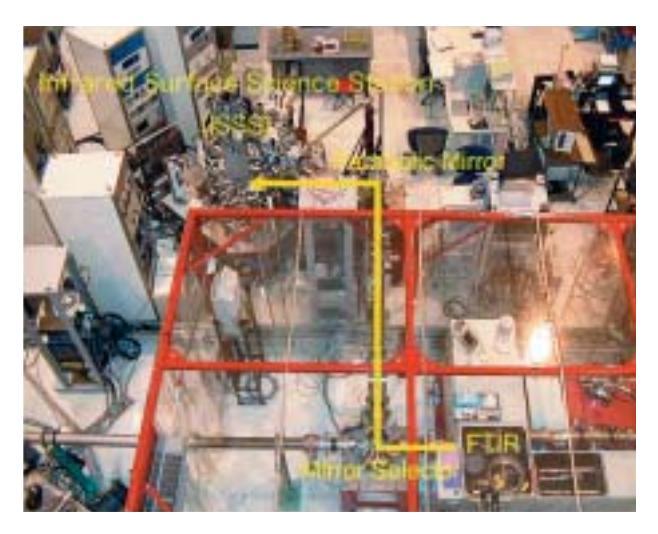
図2 改造後の赤外表面科学ステーションの入射光学系

初期の赤外表面科学ステーションでは、フロントエンド 最上流M0ミラーのゆがみに起因する入射光損失により、 十分な光強度を得られなかった。超高真空チャンバー入射 窓位置で設計値の倍以上に広がった光は入射窓に入りきら ず、検出器位置での強度は本来の半分以下と見積もられた。 その主要な原因と考えられていたM0ミラーの交換は本年 夏期停止期間に予定されていたが、長焦点の軸はずし放物 面鏡が入手できるようになったこと、昨年行った吸収反射 分光ステーションの入射系改造(ミラーを3枚削減、パイ プ径をNW40からICF152に拡張)が強度と集光状態に関し て良好な結果を収めたこと、一方でその改造により赤外表 面科学ステーションとの光路切り替えが真空を破ってのミ ラーチャンバー交換を伴う非常に煩雑なものになったこと を受けて、表面科学ステーションでも入射系改造を行った。 図2に入射光学系部の写真を示す。入射窓直前の90度軸は ずし放物面鏡を長焦点(F=1400)のものに交換して、入 射窓位置での光サイズを小さくした。また、従来のビーム 縮小系を廃止し、吸収反射との光路変換のためのミラーセ レクターチャンバーを導入した。

M0ミラーの交換および入射系の改造により、赤外表面 科学ステーションにおける光強度は3倍程度に増大した。 またこの改造で、吸収反射分光ステーションとの光路切り 替えが、真空を破らずにミラーの挿入のみでスムーズにで きるようになった。吸収反射分光ステーションの場合、 FTIRからの距離が従来約7 mあり、設計値より広がった 光は最下流ではNW40パイプ内面で損失していたと思われ る。赤外表面科学ステーションの場合、FTIRからの距離 は約5.5 mであり、パイプでの損失はなく、光強度増大の 第一要因は入射窓での損失回復であり、それにミラー削減 (2枚)の効果が加わると考えられる。

ただし入射系改造直後にM0ミラーの高エネルギービー ム直射溶解事故が起こったので、M0ミラー交換と入射系 改造の効果を個別に検証することはできなかった。新しい 入射系にはスクリーンモニターも設置し、光路調整が再現 性よく容易に行えるようになった。
