3 . 施設の現状と進展

3-1 加速器開発

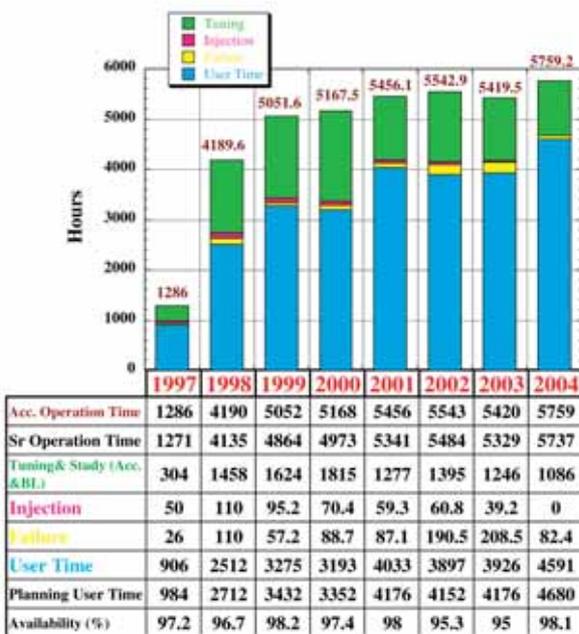
図1 1997年の供用開始以来の運転時間の推移

図1に1997年10月のユーザー利用運転開始以来の運転時間の推移を示す(脚注)。図1の棒グラフの各々の上を示した数値(2004年は5759.2時間)は、立ち上げ調整時に先行して運転が開始される入射器も含めた加速器の年間総運転時間である。2004年のSPring-8蓄積リングの運転時間は、ここ数年の平均に比べて200時間以上増加の5736.7時間となった。更に、ユーザータイムは、ここ数年の平均を600時間以上上回る4590.9時間となった。これは、蓄積リング運転時間の80%に当たる。また、計画ユーザータイムに対しては98.1%という高い達成率となった。2004年の運転では、トップアップ運転の導入により入射時間が0となったことも特徴の一つである。蓄積電流値を0.1%の偏差で一定に保つ連続的なトップアップ入射は2004年5月からであるが、既に2003年秋から、トップアップ入射の試験を兼ねてユーザー利用実験を継続したままでの定時入射を行っている。一方、加速器およびビームラインの調整は、年間総運転時間の18.9%に当たる1085.9時間と、ユーザー利用が年の途中から始まった1997年を除いて、最も少ない結果とな

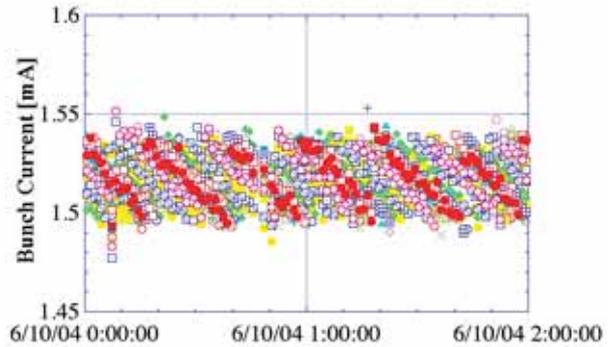
図3 セベラルバンチモード「2/21filling + 18bunches」における18個の孤立バンチの電流値変化。それぞれのシンボルは各測定でのバンチ電流値を表している

バンチ、残りの部分に均等に18の孤立バンチ)における18個の孤立バンチの電流値変化を示す。目標バンチ電流値1.5mAに対し約50 μA で安定化していることが分かる。

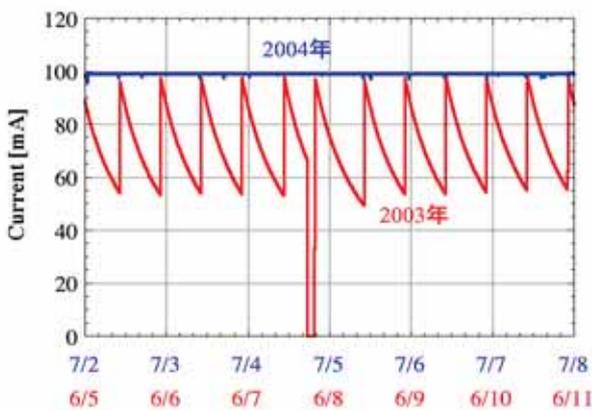
図2 トップアップ運転（2004年）と定時入射運転（2003年）における6日間の蓄積電流値の推移の比較

最近の第三世代放射光源では、高輝度化の宿命であるビーム寿命の低下を救済する方策として、トップアップ運転の導入が標準化しつつある。トップアップ運転では、利用実験中も随時ビーム入射を行い蓄積電流値が最大に保持され、積分輝度あるいは平均輝度は大幅に改善されることになる。SPring-8でも2004年5月よりユーザータイムでのトップアップ運転が開始され、多バンチ運転では5分、セパラルバンチ運転では1分の間隔でビーム入射を行い蓄積電流値が一定に保たれるようになった。図2に1週間の蓄積電流値の記録例を示す。同じフィリングパターン（203バンチ均等配置）で、トップアップ運転（2004年）と定時入射運転（2003年）を比較したものである。このフィリングで

のビーム寿命は約20時間なので12時間毎の定時入射では、蓄積電流は半分近くにまで減少していたが、トップアップ運転中の蓄積電流値はトラブルによる中断を除いて0.1%以下の範囲で一定に保たれている。蓄積電流値が一定化すると放射光による熱負荷も一定になることからビームライン機器も安定化されることになり、トップアップ運転は利用実験の可用性向上にも貢献している。機器の安定化もさることながら、光源強度の安定化が利用実験の測定精度向上にも予想以上の効果があったことは特筆すべきである。

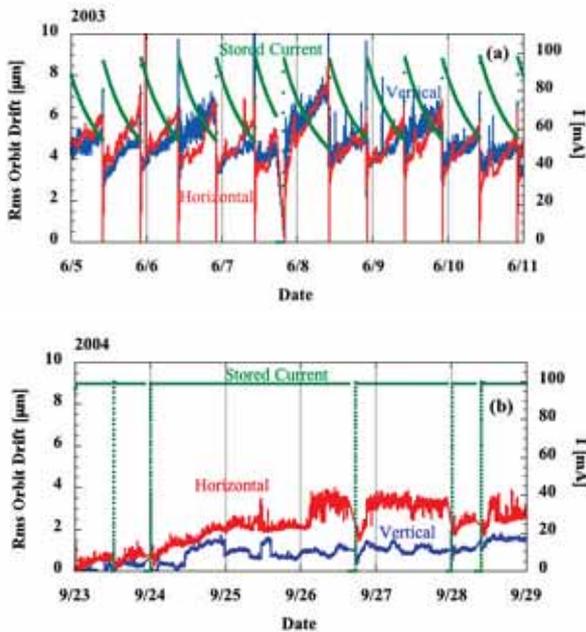
図4 従来の運転での軌道ドリフト (a) とトップアップ運転での軌道ドリフト (b)

トップアップ運転導入前の定時入射時には、入射後のユーザー実験再開前に、前回の定時入射以後に積み重なってきた軌道ドリフトを手動で補正する事を行っていた。トップアップ運転ではユーザー実験を継続したままで連続的に入射が行われるため、手動による補正は軌道の非連続的な変化を発生させ、実験に影響を与えるので実施できない。このため、軌道のドリフトを長期間に渡り抑制することが急務となった。ゆっくりしたドリフトの原因は、約30秒毎に働く自動軌道補正で使用する鉄心ヨークのない空芯型高精度ステアリングの台数が十分でないため、軌道補正の位相自由度が不足しているためである。これを解決する目的で、鉄心ヨークを有する約260台のステアリング電磁石のうち、水平、垂直各24台の電源制御システムを改造し、電流値設定精度を21ビット（電流設定分解で通常のステアリングの $\sim 1/30$ ）に向上させた。この改造により自動軌道補正に使用できる水平、垂直高精度ステアリングは、今までの2倍の各48台（セル当たり1台）に増加した。このシステムは2004年秋からユーザー運転に導入され、長期間の運転サイクルに渡ってビーム軌道を安定に維持することが可能になった。図4に入射が定期的に行われていた従来の運転での軌道ドリフトとシステム改造後のトップアップ運転での軌道ドリフトを比較して示す。高精度ステアリングの数を増加したことで軌道ドリフトが小さく抑えられていることが分かる。

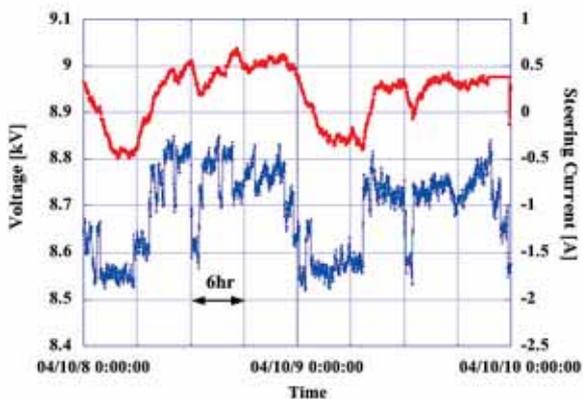
図5 6.6kVの施設受電ラインの変動と46セル水平高分解能ステアリング電流値の日変動の相関

動、季節変動が明確に測定できるようになった。軌道変動を反映した高精度ステアリングの電流値と他の運転パラメータとの相関を調べたところ、図5に示すような6.6kVの施設受電ラインの変動とステアリング電流値の日変動に強い相関が確認された。受電変動によって建屋の温度分布が微妙に変化し、軌道変動を何らかのメカニズムで引き起こしているようである。詳細なメカニズムを解明し、要因を除去するため、蓄積リング収納部の内外の温度、風速、傾斜等を実時間で精度良く計測できるシステムを構築し、詳細なデータの解析を実施している。

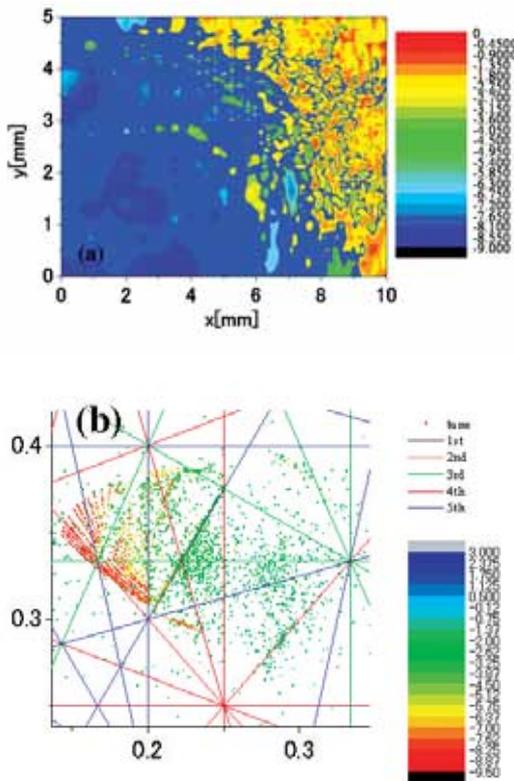
図6 FMA解析された誤差磁場がない場合でクロマチシティが大きい場合のSPRing-8蓄積リングの振動安定性の振幅依存性（青色が安定）(a)と同じ条件でのFrequency Map (b)

蓄積リングの入射効率、真空封止型挿入光源のギャップに依存することが確認されている。また、リングのモーメントムアクセプタンスも同様の依存性を有する。どちらも、水平面内の電子の初期振動が垂直方向へ分配されることで、垂直方向の振動が増大し、最終的に挿入光源の垂直狭ギャップで電子が失われる事に関係している。入射時のビーム損失とエネルギー偏差を持つ電子の振動安定性は、水平、垂直、エネルギーの3つの振動が結合した複雑な現象である。このような複雑な現象の解析には、3次元での共鳴励起状態の評価が重要であり、従来のAction - Angleに基づく正準摂動計算ではなく、Action - Eigen frequencyに基づく数値的解析手法、Frequency Map Analysis (FMA) が有効である。このため、これまで開発してきた6次元位相空間粒子追跡・解析コードに、新たに高精度の周波数解析、グラム-シュミット直交化法を用いた多次元系での固有モードハンドリングからなるFMAパッケージを開発し、追加した。この粒子追跡・解析コードを用いれば、蓄積リング内での垂直振動励起メカニズムを詳細に解析することができ、今後その情報を基にリング性能の改善を行っていく。図6(a)には、得られたSPRing-8蓄積リング

の振動安定性の振幅依存性（青色が安定）を、図6(b)に Frequency Mapを示す。

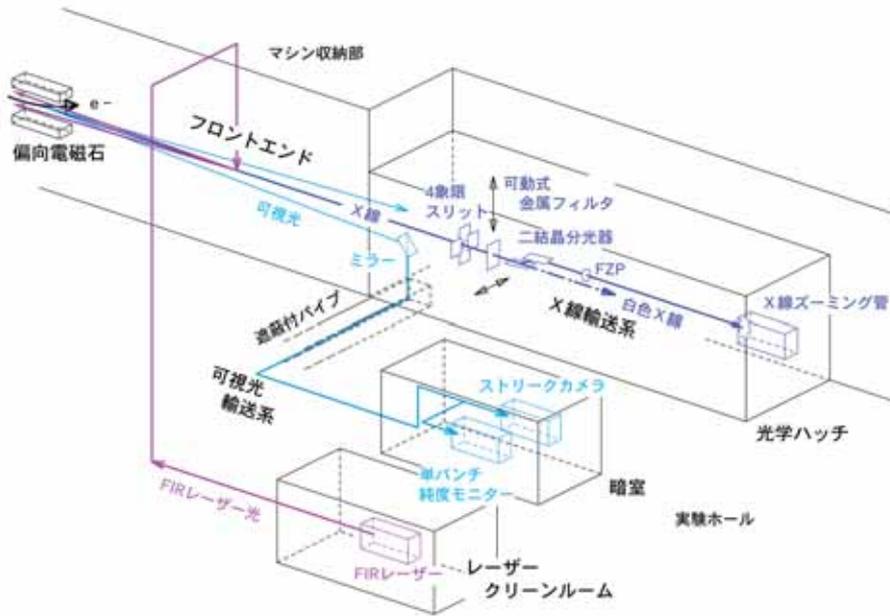
図7 加速器診断 の主要機器の配置

加速器診断 は偏向電磁石を光源としており、可視光からX線までの広い波長範囲の放射光を利用する事が可能である。可視光やX線を用いた光源電子ビームの診断や、X線を用いた加速器構成機器の試験・開発等を行っている。また、遠赤外レーザー光を外部から蓄積リングに入射し、光源点付近で電子ビームと逆コンプトン散乱させることにより、10MeV領域のガンマ線を生成する試験を行っている。図7に加速器診断 の主要機器の配置を示す。

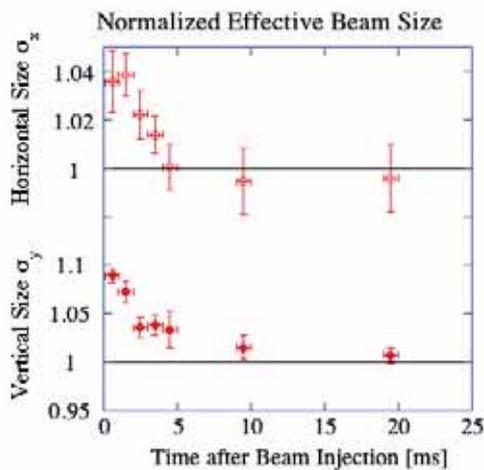
図8 トップアップ運転時に観測されたビーム入射直後の実効ビームサイズの変動

加速器診断 のX線ビームプロファイルモニター、単バンチ純度モニター等を用いて、2004年5月に開始されたトップアップ運転でのビーム性能を評価した。トップアップ入射がユーザー利用実験に影響を及ぼさないためには、入射バンチ軌道形成によって生じる蓄積ビームの振動を出来るだけ抑制する事が重要であり、そのために4台のバンチ電磁石の励磁パターンの制御、磁石設置の傾き、補正磁石の適用などを検討、実施してきた。ビーム振動の影響は、ミリ秒オーダーの積分時間で観測すると、ビームの実効サイズの増大として現れる。X線ビームプロファイルモニターを用いて、トップアップ入射後の実効ビームサイズの変動を時間分解能1msで測定した（図8）。縦軸は、入射の影響の無い時の蓄積ビームのサイズで規格化した値である。ユーザー利用実験の支障となる程の大きさではないが、ビーム入射直後に実効ビームサイズが増大し減衰してゆく様子が観測された。

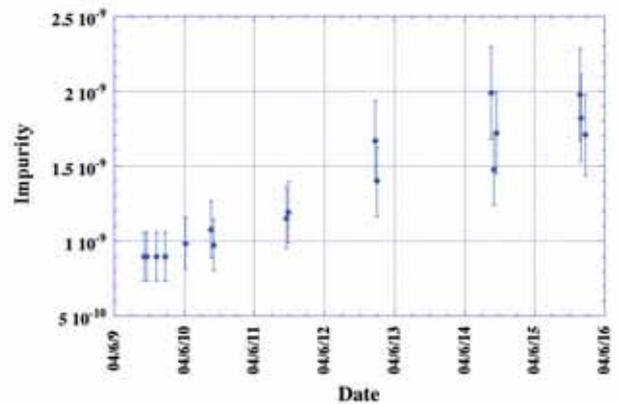
図9 1週間の連続トップアップ運転中のバンチ純度の時間変化

単バンチ純度モニターを用いて、一週間の連続トップアップ運転でのバンチ純度の時間的変化を測定した結果の一例を図9に示す。縦軸のバンチ不純度は、主バンチの一つ後ろのRFバケットに対応する不純バンチ内の電子数と主バンチ内の電子数の比を表す。一週間の連続トップアップ運転でのバンチ不純度の増加分は、 1×10^{-9} 程度であった。この程度の増加であれば、直ちにユーザー実験に影響を与えるものではないと思われるが、改善の必要性は認識されており、それに対する入射器系の改良などが行われている。蓄積リング真空系のフォトンアブソーバーを、リングへの設置前に放射光を照射していわゆる“焼きだし”を行うことにより、リング設置後にビーム運転中の放射光照射によるガス放出を低減出来ると期待される。このための予備実験として、新しく開発された蓄積リング用フォトンアブソーバーに対して、設置前に加速器診断 を用いて試験的に白色X線を照射し、リング設置後の真空特性等を調べることを始めた。将来的には、加速器診断 の挿入光源からの放射光照射などにより、より効果が顕著になることが期待される。

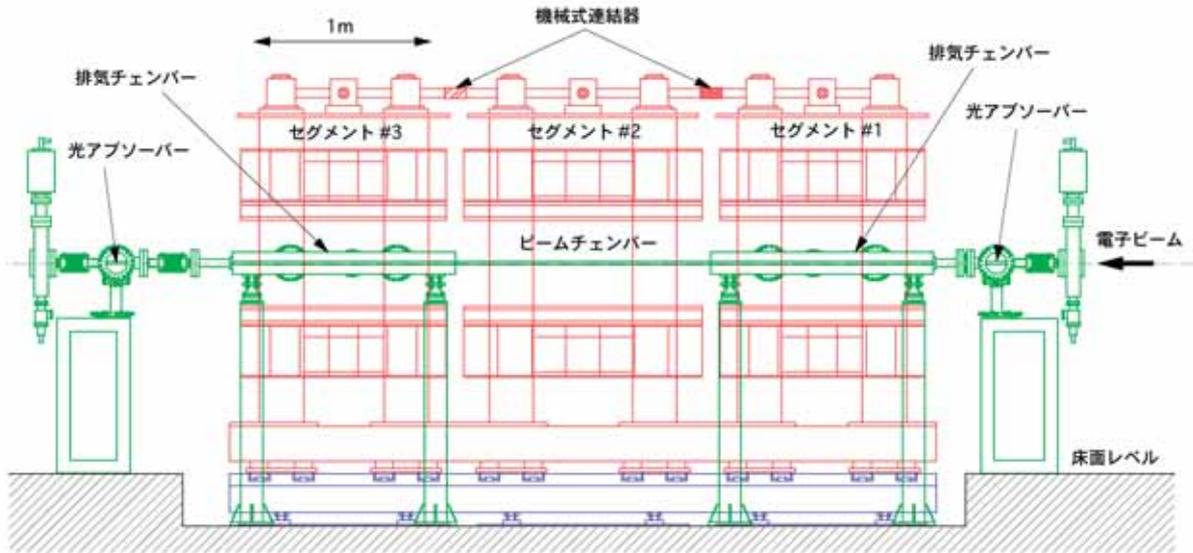
図10 加速器診断 の挿入光源を設置する蓄積リング直線部の概念図

直線部に挿入光源を設置した概念図を図10に示す。2004年度は汎用型の挿入型光源装置を製作した。本年度の製作時に光源装置に取り付けられた磁石列は、高耐熱機器・高耐放射線機器等の開発に必要な高パワーの放射光を発生させるためのマルチポールウィグラー型磁石列であるが、目

的に応じて蓄積リング収納部内で比較的容易に他の磁石列に交換できる構造となっている。磁石列を取り付けるベースプレートのギャップ開閉駆動は3つのセグメントに分かれて行うことが出来、各々独立に、あるいは同期しての駆動が可能となっている。これらの工夫は、様々なエネルギー領域や放射特性を持った放射光を発生させ、多様なビーム診断を行うことを可能にするために施したものである。磁石列を交換する際には、光源本体を電子ビーム軸から回避させることが出来るように、光源本体をスライドレール付きの架台に取り付けた構造となっている。光源装置は2005年度の夏期運転停止期間に蓄積リング直線部に設置する予定であるが、これに先立ち2004年度夏期運転停止期間に、スライドレール付き架台を設置するピットを設けるために床面の穴開け工事を行った。また、挿入型光源装置の上下流に挿入光源用チェンバと共に同時期に設置する光アブソーバー（図10参照）等も製作した。

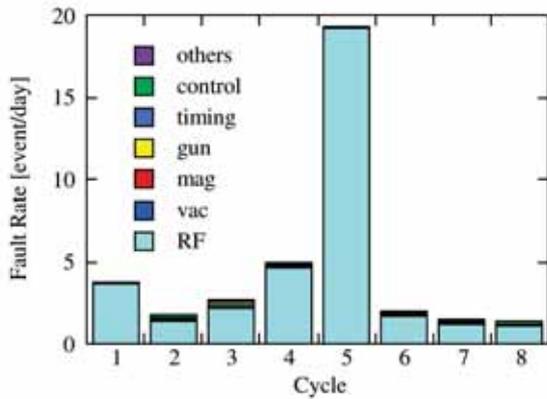
図1 インターロックフォールの原因別頻度

図1は、2004年中の運転サイクル毎のインターロックフォールト頻度であり、一日当たりのフォールト回数を原因別に示している。トップアップ運転は、第4サイクルに開始され、その後継続している。特に頻度の高い第5サイクルRFフォールトのほとんどは、変調器DC高圧電源の過電流であった。調査の結果、実際にはノイズによる誤動作やメタリレー故障の多いことが判明。対策を施した第6サイクル以降は、以前のフォールト頻度に落ち着いた。

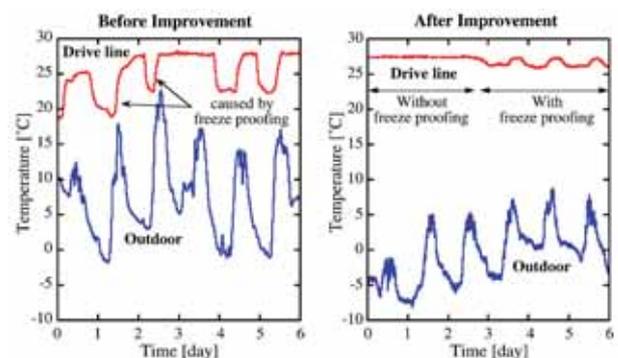
図2 改良前後のドライライン温度変化^[3]

その後、厳冬期に熱交換器が凍結するのを防止するため、外気温が5以下になると、5の冷却水を強制的に熱交換器に注入していることが判明。これでは熱交換器を流れる循環気の温度は一気に低下し、ギャリ内の気温も大きく変動する。その様子が、図2左に示したドライラインの温度変化によく現れている。そこで、

その結果、図2右のように、外気温-7でもドライラインの温度は27に保たれていることが分かる。

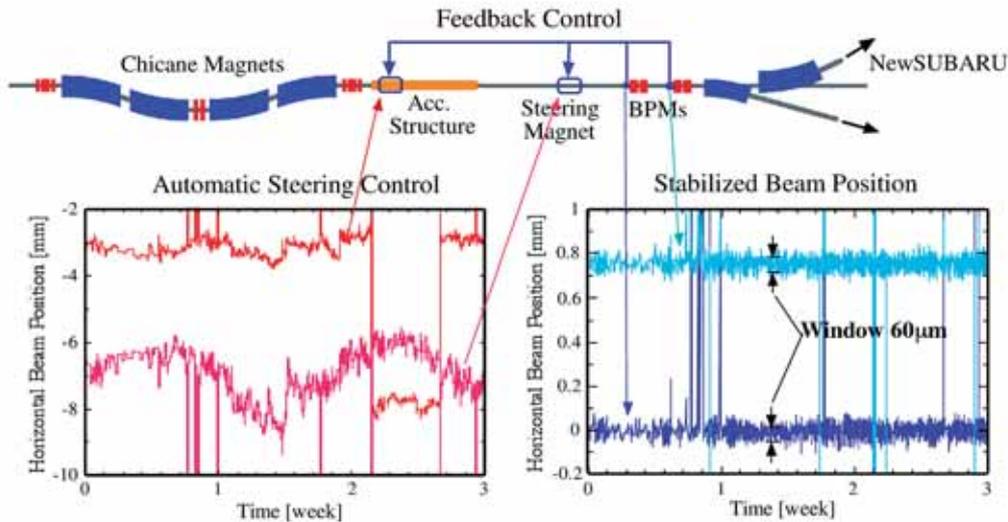
図3 ECS直後におけるビーム位置フィードバック制御

ビーム位置制御のプログラムは、ビームが下流の2台のBPMの中心を通るように、ステアリング電磁石を調節する。その際、許容されるビーム位置変化の幅、即ち窓の大きさは、 $\pm 30\mu\text{m}$ であり、この範囲を超えるとフィードバック制御が動作する。この窓の値は、BPMの分解能(十数 μm rms)を考慮して設定した。図3はECS直後におけるビーム位置フィードバック制御の様子である。BPM2台のデータを参照し、すぐ上流の2台のステアリング電磁石が制御され、これら2台のBPMでの水平方向ビーム位置が3週間にわたり安定化されていることがよく分かる。一方、ビームエネルギーは、ブースタシンクロトロンあるいはNewSUBARUへの輸送路途中の分散部に設置されたBPMにより測定される。プログラムは、測定されたエネルギー値を参照しながらECSのRF位相を調節し、エネルギーを安定化する。その際許容するエネルギー変動の幅は $\pm 0.03\%$ である。この窓の値は、短期的エネルギー変動量(0.01~0.02%rms)を考慮して設定した。図4は、自動

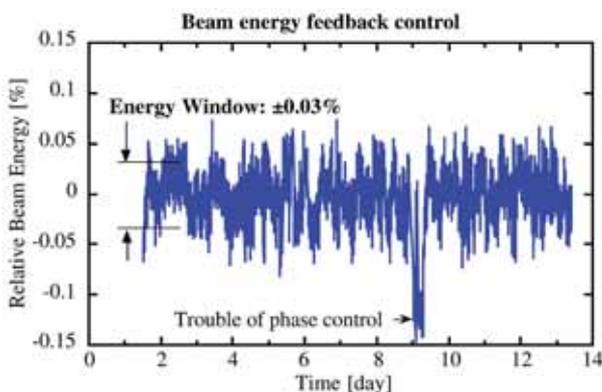
図4 フィードバック制御によるエネルギー安定化^[3]

エネルギー制御を行っている時のビームエネルギー変動の一例である。この間、位相制御が行えなかった半日を除くと、ビームエネルギー変動は約0.02%rmsであった。

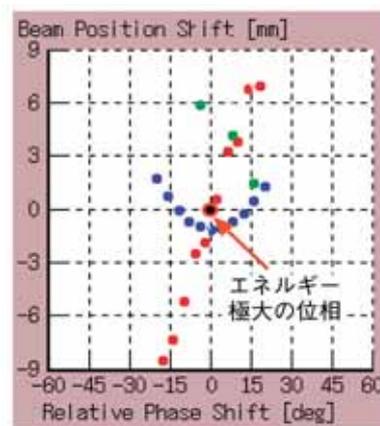
図5 自動位相調整中に測定されたビームエネルギー(実は分散部におけるビーム位置)

自動位相調整^[3, 5]は、すでに位相の粗調は完了しているとして、短時間にRFクレストを探し出すプログラムである。分散部のBPMデータを参照しながら、クライストロンの位相を変化させ、エネルギーの極大値を与える位相を見つける。図5は、自動位相調整の結果の一例であり、測定値の微係数を一次関数でフィットし、その値がゼロになる位相を求めている。

通常、クライストロン1本辺りの実行時間は、最短で2分ほどである。最適位相値の誤差は、ビームエネルギー測定を5回繰り返すことで小さくでき、その場合の標準偏差は、例えば約0.3度であった。尚、自動位相調整による位相の微調は、ECSによりエネルギーが安定化されておりため、ビーム入射中でも可能である。

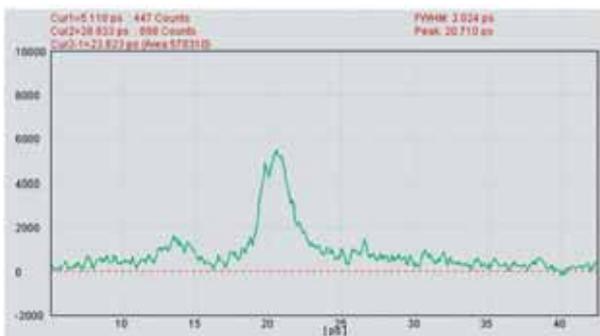
図6 ストリークカメラによる、矩形整形後のレーザーパルス波形測定例(立ち上がり: 800fs; 矩形パルス幅は2ps)

従来の液晶を用いた空間位相変調器は、その破壊強度が低いことからハイパワーレーザーに使用できないこと、またその使用可能な波長領域が可視光領域に限定されるため、本研究の用途に最適なものではなかった。そこで、赤外域基本波でのハイパワー領域(Ti:Saレーザーのコンプレッサー直後)で整形が可能な、石英板を使用した空間位相変調器システムの導入を行った^[7]。レーザーの時間プロファイルは、このシステムの導入により歪みの少ない矩形形状が得られることを、ストリークカメラで観測した。その結果、レーザーパルスの立ち上がりは1psを下回り800fsととても速く、パルス幅は2~12psまで可変であることを確認した。図6に示したストリーク画像は、パルス幅が最短の2psの場合である。

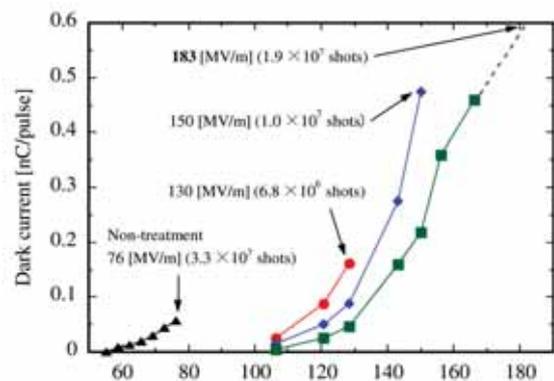
図7 化学エッチング処理したRF電子銃空洞のコンディショニング過程。電界強度183MV/m時の暗電流は不安定であったため、プロットされていない。

実際にRF電子銃空洞をこの最適条件でエッチング処理し、RFコンディショニングを行った。その結果は、以下の図7に示す通りである。無処理の空洞は、 3.3×10^7 発RFパルスを投入しても、76MV/mのカソード面電界強度にしか達しなかった。一方エッチング処理した空洞は、無処理の空洞に比べてコンディショニングの進行ははるかに速く、無処理空洞よりも短時間の 1.9×10^7 発後に、電界強度は183MV/mに達し、その後最大電界強度187MV/mを記録した。また、暗電流はコンディショニングとともに減少し、無処理空洞のそれを大幅に下回る。尚、量子効率、155MV/mにて $8.6 \times 10^{-3}\%$ と、過去最高の値であった。

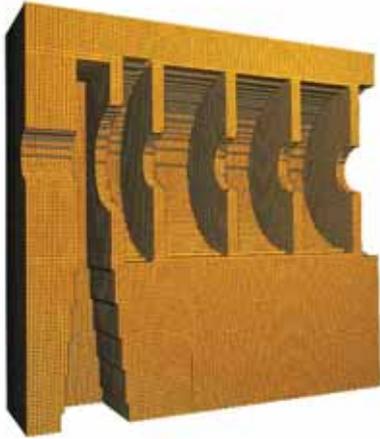
図8 加速管用電界結合型RFカップラのモデル

我々は放電が起こりにくく単純な構造のカップラとして、ビーム軸が導波管E面を貫通し、その貫通孔を加速管第一空洞と共有する、電界結合型カップラの設計を行っている^[10]。

図8は、MAFIAによるシミュレーションに用いたSバンド5空洞モデルである。図でも明らかなように、導波管と第1または第5空洞のカップリング孔はとても大きい。このため、第1または第5空洞の電界強度は低くなり、加速の点では不利になる。そこで、この例ではこれらの空洞を薄くし、かつ導波管をテーパ型にして、結合部の導波管厚さもなるべく薄くしており、導波管と第一空洞それぞれの厚さの合計は、第2あるいは第3空洞の厚さと同じである。中央の第2～4空洞は、2856MHzにて2/3の位相シフトとなるように設計されている。

- ・カップラの電界強度は、加速セル最大電界の約1割と小さく、放電を起こしにくいことが期待される。
- ・シングルフィードでも電磁場非対称性によるビームへの影響が小さい。
- ・寸法許容誤差が比較的大きい

その他、構造が簡単なため製作しやすいことも長所である。しかし、このままでは、導波管と第一空洞部での加速ゲインが小さすぎてこの部分が空間的に無駄になる、という欠点がある。

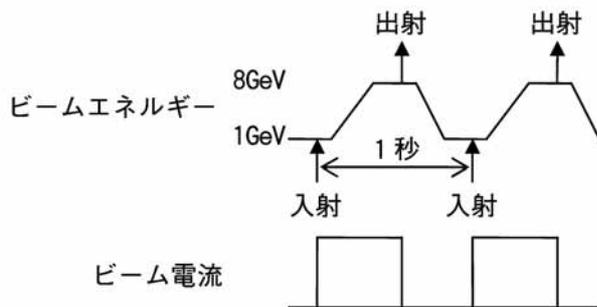
図1 シンクロトロンの通常の運転パターン

通常シンクロトロンの運転では、電子銃や入射パルス磁石を動作させて電子ビームを入射し、5種類の主電磁石とRF加速電圧を同期したパターンで動作させてビームのエネルギーを上げ、出射パルス磁石を動作させて出射する、という動作を1Hzで繰り返している(図1)。これらの動作はタイミングシステムが司っているが、我々はこの一連の動作を途中で停止することができるようにシステムを変更した(図2)。

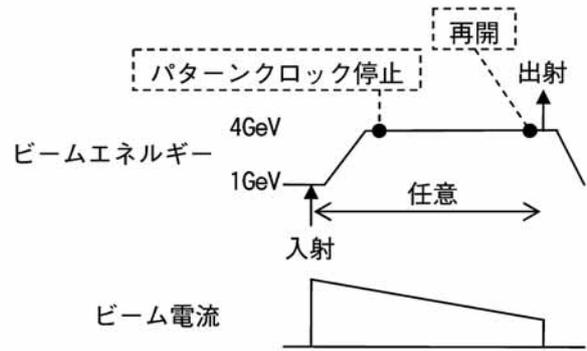
図2 シンクロトロンの蓄積モードでの運転パターン

し、設定したエネルギーまで加速した後、その時点で電磁石励磁電流とRF加速電圧を保持する。これは各パターンを作成しているVMEパターンメモリボードへの10kHzクロックを一時停止することにより行われる。

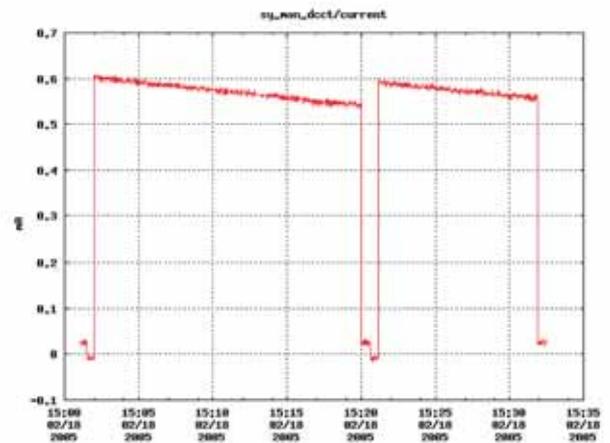
図3 4GeVのエネルギーでビームを蓄積したときのビーム電流値の変化

図3に蓄積運転を行った時のビーム電流の一例を示す。

4GeVのエネルギーで0.6mAのビームを蓄積した場合、ビーム寿命は2時間弱であった。今後は1GeVの低エネルギーにおいてもビーム寿命をできるだけ延ばすようにパラメータの調整を行い、ビーム蓄積状態でブースターシンクロトロンの特長調査を行う予定である。

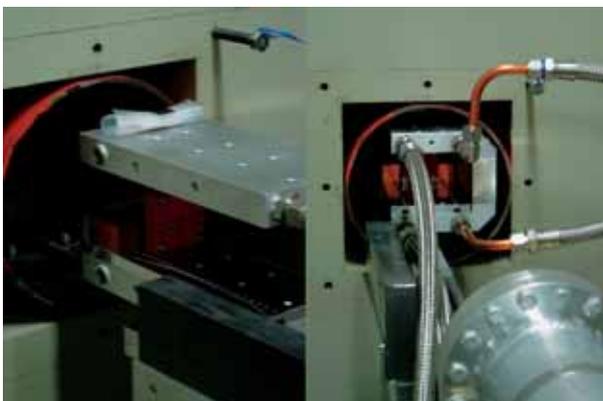
図1 ビーム照射用ステージ ビームダンプ外へ取り出した状態(左)とビームダンプ内に挿入した状態(右)

試験を行う前の1月のマシン停止期間中にビームダンプ直前のビームダクトを一部取り除き、ビームダンプ部で試料をセットするためのビーム照射用ステージを設置する改造を行った。ビーム照射は放射線遮蔽の条件を考慮するとビームダンプの遮蔽体内部で行う必要があるため、ビーム照射用ステージはビーム照射時にはビームダンプ内部に挿入し、ビーム照射後は試料の磁石をダンプの外に取り出して磁石の磁場測定が行える構造とした。図1にビーム照射用ステージを示す。ビーム照射用のステージにはターゲットの銅ブロックとその後ろに挿入光源用永久磁石が配置され、ターゲット前にビーム位置調整のためのスクリーンモニターが配置される。ビームダクト末端から照射用試料までの約800mmの間は大気中を電子ビームが通過するため、ビームダンプからの放射化した空気の拡散防止用カーテンの設置を行った。

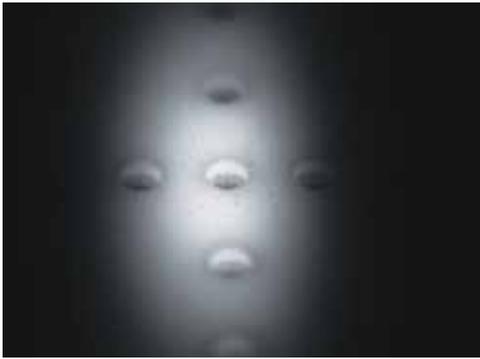
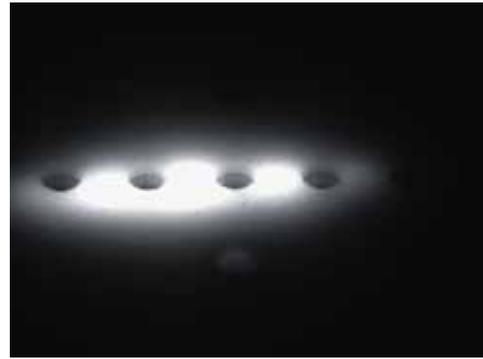
図1 電子密度の違いによるビームプロファイルの差。電子密度は 7.43×10^9 electron/bunch (左図)と 2.89×10^8 electron/bunch (右図)である。画像内の孔は目盛り用のものである。

電子密度が異なる場合のプロファイル画像を図1に示す。図から電子密度が大きいビームの方が垂直方向の広がりが大きいことが明確である。バンチあたりの電子密度と垂直方向ビームサイズとの関係を図2に示す。電子密度が高い場合に垂直方向のビームサイズが増大する原因の一つとしてバンチ内での電子電子散乱が考えられるが、今後詳細なスタディを行い解明する予定である。

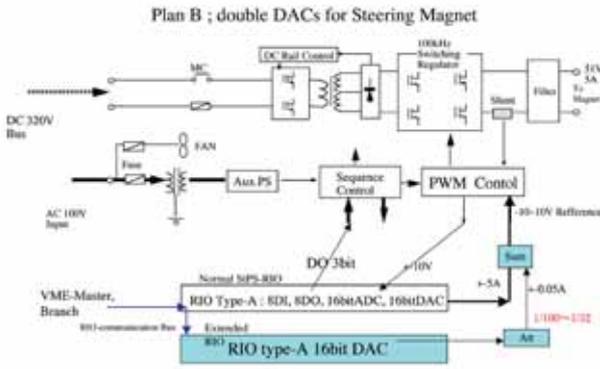
図1 高分解能ST電源ブロック図

RIOカード2枚のうち従来の1枚をMainとして動作させ、2枚目のRIOをSub (High definition用)として、DAC出力を32分の1に減衰させて従来の電流に重畳させるので21bit相当の分解能になる。この改造は既存の電源にスペースの余裕があったために可能であった。

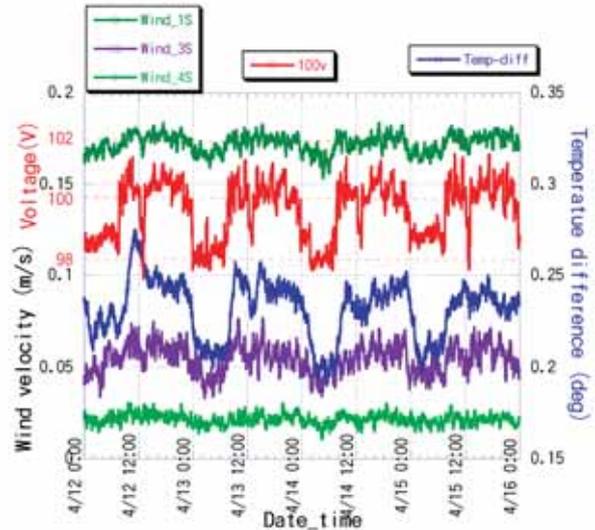
図1 収納部ファンコイルからの風速3箇所（緑、紫、黄緑）、100V電圧（赤）、BPMサポートのリング外側温度と内側温度の差（青）

バランスを変え4極6極電磁石の載っている架台の傾きを不均等に变化させることにより架台上の電磁石の直線性が变化し一日の軌道変動が発生しているものと推測される。

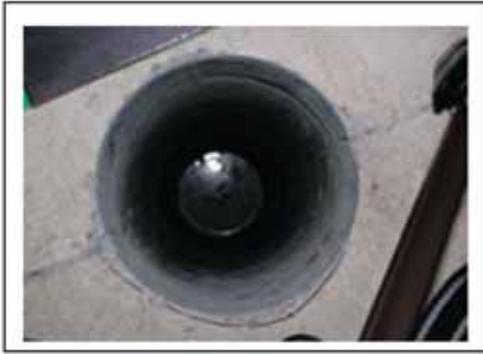
図2 亀裂部を含んでボーリングした。

蓄積リング棟の保守通路や組み立て搬入室の床には多くの亀裂が発生し段差のあるものも見られ、幅の変化など施設管理部で調査された。その結果亀裂の幅は膨張と収縮の季節変化をしていることがわかった。さらに加速器部門では収納部の亀裂について調査した。亀裂の多くはリングの半径方向に入っており床下に数多くあるセルダクト（信号線などのための直径20cmパイプ）やベースプレートのための箱抜き、床下15cm付近のL型チャンネルなどの構造が亀裂の誘因になっていることがわかった。またその深さを調べるために亀裂部分を含めて直径15cm深さ約1mのボーリングを全周で6箇所行った。亀裂の多くは岩との境まで達しており表面だけではないことが認められた。また床断面の構造は海拔290.2mの岩の上に10cm捨てコン、50cmスラブコン、40cm打増コンという設計になっているが工区により違いがあることもわかった。6箇所中2箇所についてはボーリング中に捨てコンとの境界面からはがれこの面では十分密着しているわけではないこともわかったが、他の4箇所についてははっきりした境界面を認めることができなかった（図2）。

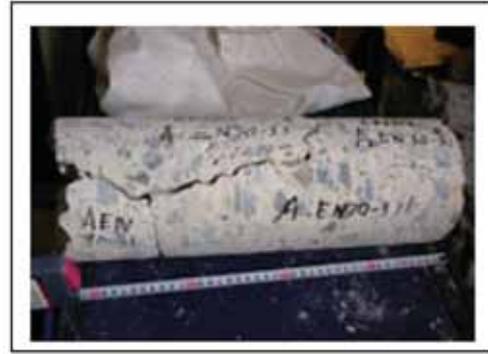
コアの一部

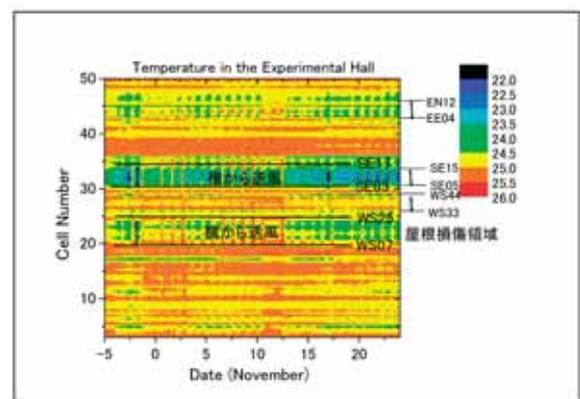
図3 2004年10月~11月の実験ホール全周の温度

台風のため屋根の断熱材が一部はがれたことによる実験ホールへの影響を調べるため100個の温度センサー、20個の湿度センサーを実験ホールのリング外側の壁際に設置し約1ヶ月10分おきのデータをとった。かなりの部分は大体1度の幅に入っていたが図3、4の「横から送風」と示す部分は中尺、長尺のビームラインで実験のステーションがないところで天井の板がなくそのため送風は横からになっており、この領域の温度変動は大きい。屋根の損傷領域と温度変動は必ずしも相関があるとは言えない結果である。

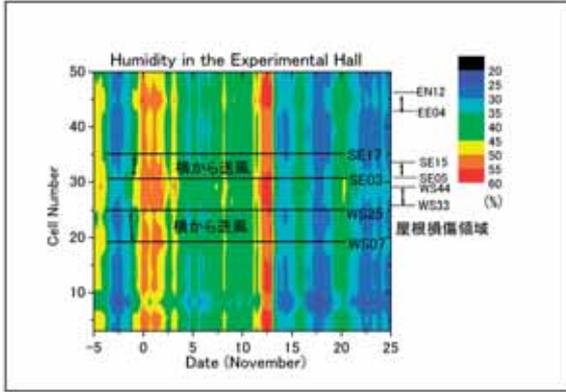
図4 2004年10月～11月の実験ホール全周の湿度 場所による違いよりその時の外気の湿度に大きく影響されている。

湿度については場所による違いよりその時の天候に左右される部分が大きかった。

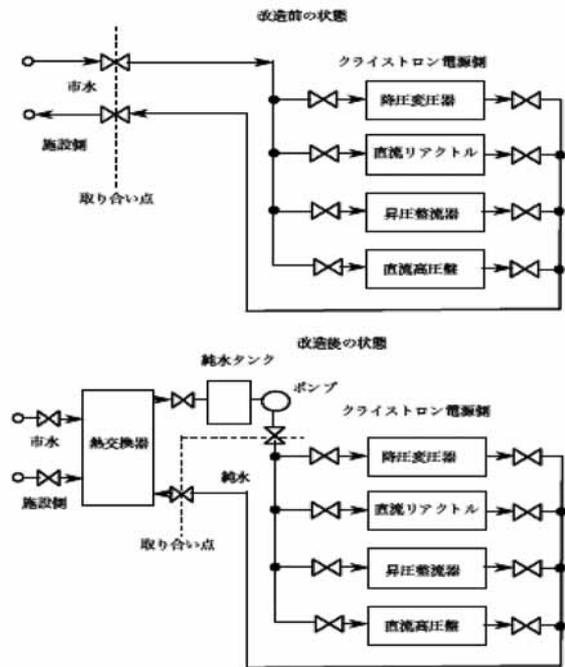
図1 熱交換器挿入前後のブロック図

(1) 蓄積リングに4ヶ所あるA、B、C、Dと名付けられたRF stationにおいて、過去何年かに渡ってRFに起因した蓄積中のビームが落ちる原因の一つに冷却水の流量低下がある。この冷却水流量低下が引きがねになってインターロック信号が発生しRFスイッチを切ったり、クライストロン電源が停止したりする。流量低下の主な原因は、ダミーロード冷却装置やクライストロンコレクター冷却装置に設置している熱交換器の二次側(施設側)の冷却水流量低下によるもの、及びクライストロン電源各部を冷却している冷却水流量の低下によるものである。冷却水流量低下の原因は施設側が供給する市水を千種川から取水しており、この水自体が硬水で冷却水配管の水溜まりのような場所において水に含まれているカルシウム等の鉱物が付着する。熱交換器を開放してみると熱交換器のフィン全面に多量の粘土状物質が付着しているのが目視される。さらにクライストロン電源部においても同様にバルブを外して中を開けて見ると多量の粘土状物質が付着していることが判明した。熱交換器の冷却水の入口及び出口には温度計が設置されているので、これらの温度を一月以上にわたり連続して観測すると徐々に熱交換の効率が低下し入出口側とも温度が時間と共に上昇してゆくことが明白になった。現段階では市水が流れる側の熱交換器を一年に2度以上塩酸で洗浄することによりこの問題に対処している。しかし市水の流れるクライストロン電源部に対して同じ処方を施すことはできないので高圧電源部を含むクライストロン電源の冷却水に関しては、施設側と電源側の間に熱交換器を挿入し電源側

には軟水を供給する方法を採用することにした。手始めとして2003年夏期停止期間中にB-stationにおいて図1に示すような熱交換器を設置した。一年間の観察期間中なんら問題が発生しなかったので2004年夏の停止期間中に残りA、C、D各stationに対しても同様の熱交換器を設置した。これによりクライストロン電源部の冷却水流量低下が原因で蓄積中のビームを落とすことはなくなった。しかしダミーロード冷却装置やクライストロンコレクター冷却装置に関しては、最近では粘土状物質が付着する時間が短縮してくる傾向にあり、冷却水温度がある値以上になると加速器運転停止日を利用して、直ちに洗浄するようにして対処している。しかし施設側が供給する市水を全面的に純水に交換しない限り根本的解決にはならない。

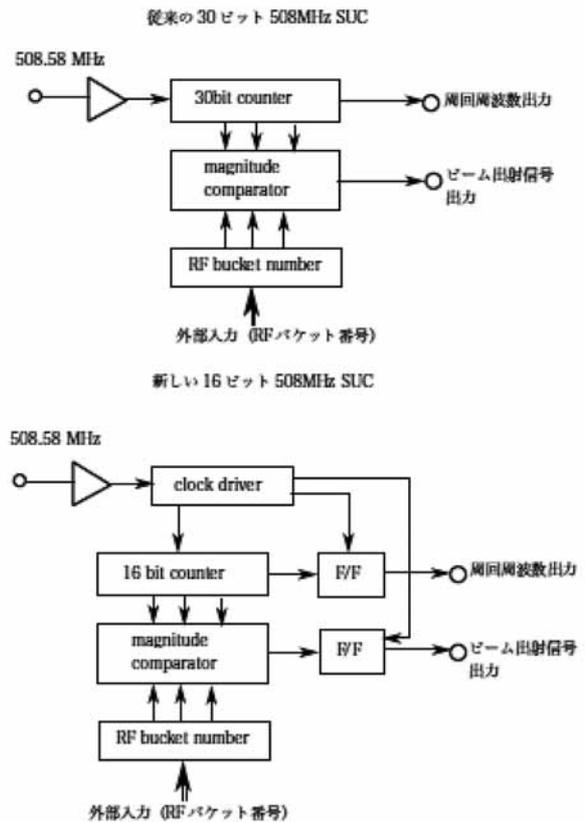
図2 従来の30ビットと新しい16ビット508MHz SUCの比較

新たに開発した16ビットの508MHz SUCは30ビットの508MHz SUCで使用上少し問題があった点に改造を施した。図2に示したように最も重要な改造点は、例えば蓄積リングのRFバケット番号を指定する数字Mを入力した時と、別のRFバケット番号の数字Nを入力した時の遅延時間は508.58MHzの一周期の時間約1.97nsのM倍であり、かつN倍であるべきである。しかし使用するICの出力ビットのわずかな特性差に応じて設定する数字(RFバケット番号)によって数psから数十psの時間差が発生していた。この時間差を無くするため、16ビット508MHz SUCの信号出力段に基本周波数に同期する回路を追加し、内部カウンターとして使っているICの特性に依存せず基本周波数に完全に同期するようにした。これによりどのRFバケットの番号Mに対しても全体の遅延は1.97nsのM倍になるようになった。最初プロトタイプを製作した時、入力の基本周波数に対して16ビット508MHz SUCの出力信号は必ず約10psのタイムジッターが観測された。原因究明のためほぼ2年間費やした。結局解ったことは、内部に使っていた508.58MHzを分配するICそのものの特性であることが判

明した。タイムジッターの原因となったICの製造メーカーとは別の会社の製品を使うとタイムジッターは完全に無くなった。現在蓄積リングのある実験グループは既に16ビット508MHz SUCを使用しており故障したという報告は現在のところ無い。加速器側については、長い遅延時間が必要な場所では従来の30ビット508MHz SUCを使い、それ以外の場所では順次16ビット508MHz SUCに置き換えている。

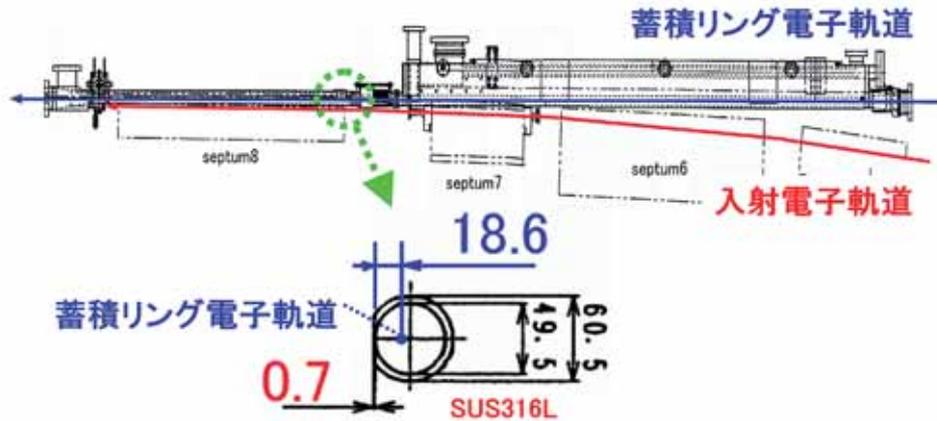
図1 蓄積リング入射部の真空チャンパーを上方から見た図、及び破損部分の断面をビーム軸上流から見た図

2003年10月に、蓄積リング電子入射部の真空チェンバーが、ビームアポート時に廃棄された電子により溶融し、真空リークを起こすという事故があった。この入射部チェンバーは、図1に示すとおり、入射電子と蓄積電子の軌道を出るだけ近づけられるよう、一部がSUS製で、壁の厚さが0.7mmと薄く、またチェンバー内壁の開口が電子軌道に対し18.6mmと狭くなっている。このため低エミッタンス

のオプティックスではビームアポート時に廃棄される電子はこのチャンパー壁に集中的に衝突する。そして衝突した電子がSUSの壁の中を通過する際発生する熱によりチャンパーが溶融し、その結果真空リークに至った。このため、暫定的な真空保全措置として、可能な限り壁の厚いチャンパーの製作・設置をした。また、恒久的なチャンパー保護対策を立てるため、詳細なチャンパー溶融のメカニズムの調査をした。

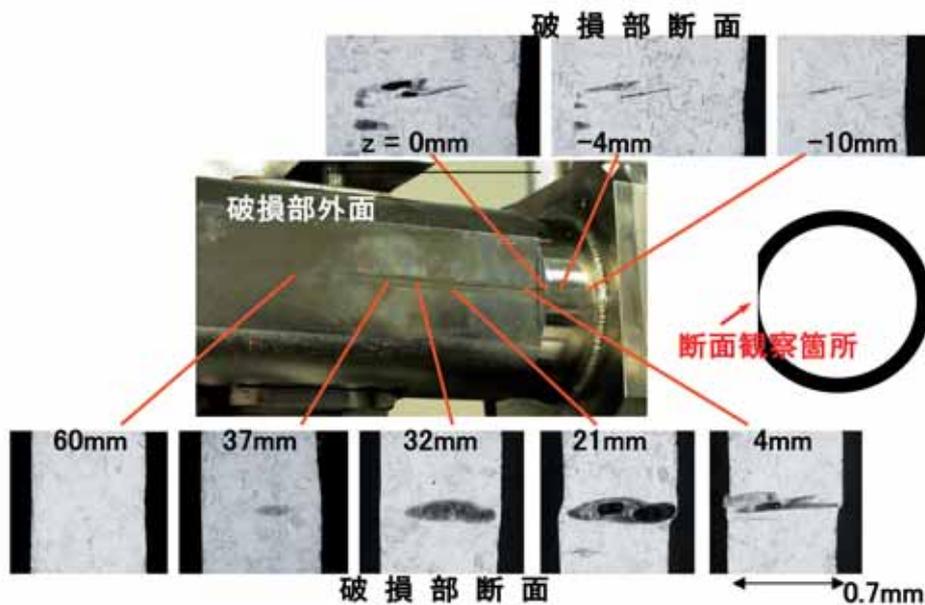
図2 蓄積リングの内周側から見たチャンパー破損部外面の様子、及び各位置での断面観察の様子。断面図はビーム軸に対し垂直な面をビーム軸上流側から見ており右側が真空側となる。各々の数値は0.7mm厚のチャンパー壁端部を原点とした場合のビーム軸方向の位置（図3参照）を示す。断面写真に於いて、白い部分はSUSが健全な部分、黒く抜けているのは溶融の結果空洞となった部分、それ以外の灰色の部分は溶融後再凝固するなどした熱影響部分である。

この調査では、破損したチャンパー壁の内外面の観察、及び切断のうえエッチング処理をした断面の観察を行った。図2に観察結果を示す。外面写真を見ると、廃棄された電子の通過時の熱による変色の筋が壁の薄い部分のほぼ

中央をまっすぐに走っているのがわかる。一方、断面写真を見ると、廃棄された電子がチャンパー壁のテーパ部分から壁内部に侵入し、壁面にほぼ平行に走って壁を溶融させる様子がわかる。また、この溶融の度合いについては、電子の進入直後よりも30mm程度進んだ位置（図2、21mm）で最大となり、その後更に40mm程度進んだ位置（図2、60mm）では溶融痕が見られないという観察結果が得られた。この現象は、チャンパー壁に侵入した電子が、物質との相互作用による制動放射、及び電子・陽電子対生成を繰り返し電磁シャワーを形成するのに伴い、発熱に寄与する電子・陽電子の個数が電子が進行するほど増加すること、また、その電子・陽電子がある程度進行すると多重散乱の

影響で拡散し、単位体積辺りの通過個数が減少することでよく説明できる。

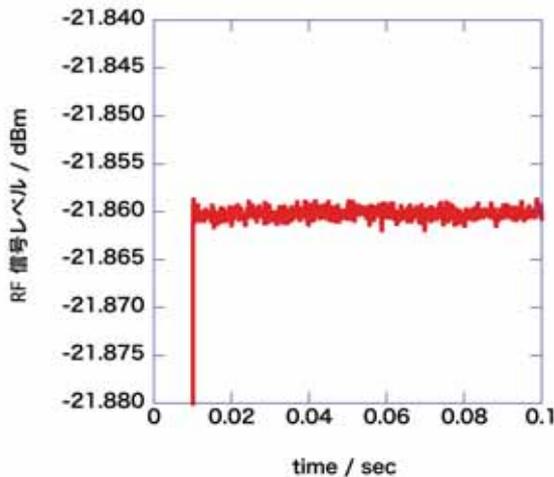
図2 CMOS FET素子の信号切替の様子
縦軸：RF信号レベル（dBm）、横軸：時間（秒）
横軸0.01秒のところでスイッチをOFF ONとした

験を行った。その結果、試験したCMOS FET素子の場合には標準の制御電圧で十分短時間で切り替わることがわかった。図2にCMOS FET素子（Analog Devices製ADG918）の切替の様子を示す。1ms程度以下で最終値の0.001dB以内に達していることがわかる。

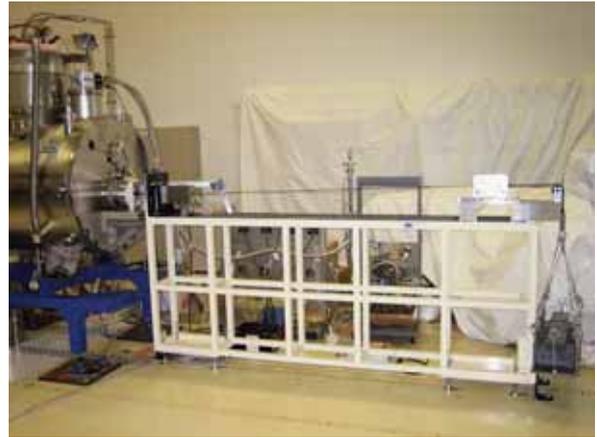
図1 超伝導ウィグラーの磁場測定装置

磁場は高精度のホール素子で測定する。磁場の多極成分を求めするため、相対精度の目標値を2～3Gとした。このため、

温度係数が極力小さな（0.06%/）ホール素子を採用し、これを、ベルチェ素子を用いた恒温槽（精度： ± 0.02 以下）内に設置したものを準備した。渦電流による影響を避けるため、恒温槽のほとんどの部品には非磁性体を採用している。ホール素子は、ガラス繊維で強化された非磁性のベルトに固定され、これをステッピングモーターでビーム軸方向に移動させる。また、ベルトにはおよそ130kgfの張力をかけており、中心でのたわみを0.6mm程度に抑えている。ベルトのたわみ量は、装置設置前に別途測定しており、これによって磁場測定値の更正を行う。またベルトの位置は移動が可能で、水平方向には ± 10 mm程度、垂直方向には ± 5 mm程度まで動かすことができる。位置の微調整はマイクロメータで行う。ホール素子をx、y、z各軸測定用のものに変え、ベルトの位置を変更しながら測定を繰り返すことにより、3次元メッシュ上での3次元磁場の値を求める予定である。

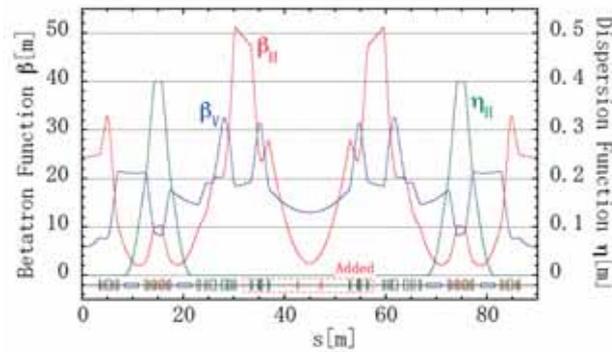
図2 長直線部オプティックスの局部的変更例。水平および垂直ベータ関数 (β_H および β_V) と水平ディスパージョン関数 (η_H) を示す。電磁石配置も下部に示す。青色は偏向電磁石、緑色は4極電磁石、橙色は6極電磁石で、追加した電磁石を点線で囲んである。

このようなオプティクスの変更を局部的に行うと、一般には、リング全体の対称性が崩れるため、ビームの安定領域が狭くなり、入射効率やビーム寿命などに悪影響を及ぼす。LSS アーク部では、エネルギーのずれた電子に対
