長寿命の次世代リチウムイオン電池の開発

性能劣化の原因を解明

研究・開発機関：(株) 豊田中央研究所

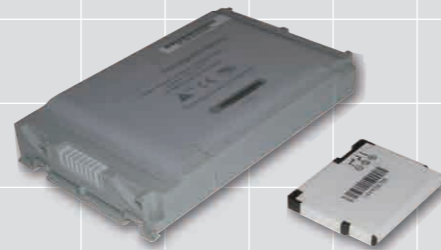
リチウムイオン電池の原理

リチウムイオン電池は、正極、負極、電解質、セパレーターなどから構成されています。電池性能を左右するのは正極材料で、現在はコバルト酸リチウム(LiCoO₂)が広く使われています。負極には黒鉛(C)、電解質にはリチウム塩が用いられ、充電のときには、正極からリチウムイオンが電解質の中に溶け出し、負極の黒鉛の間に入りこみます。放電では、この逆の反応が起こります。

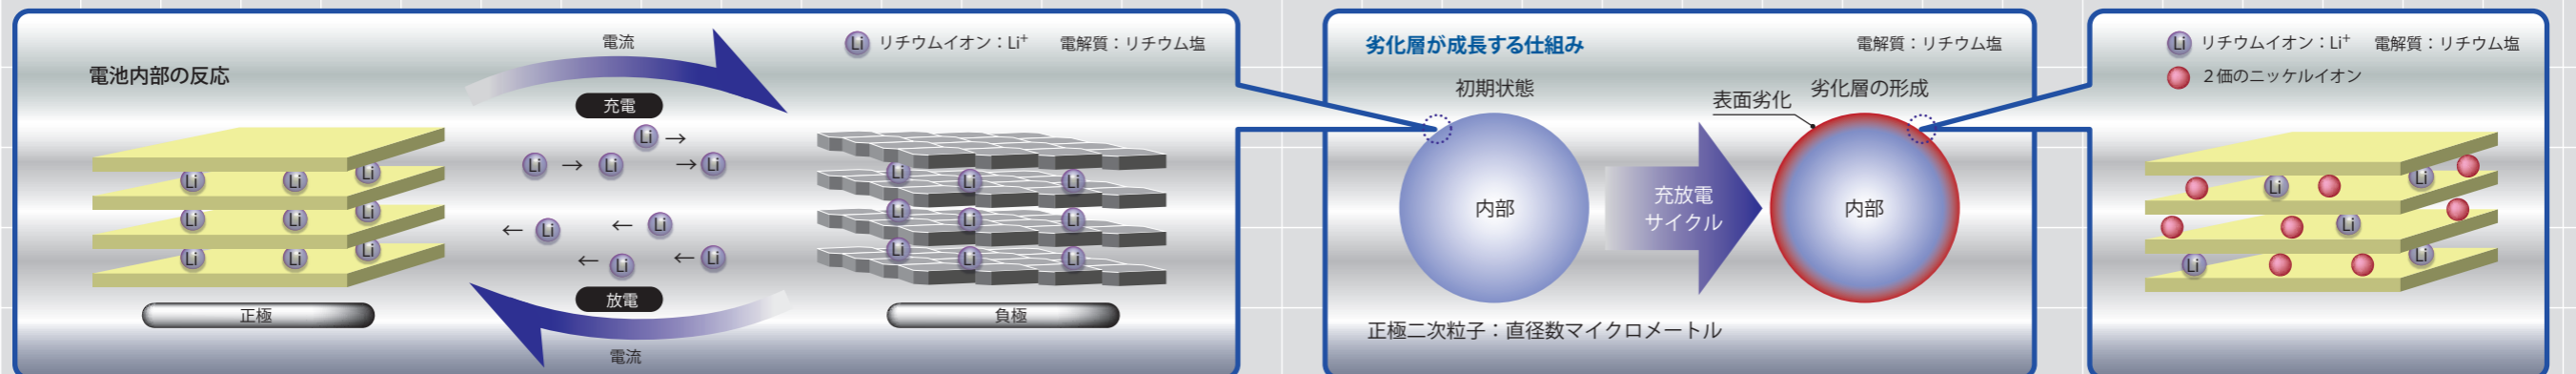
電池性能が劣化する仕組み

- 1) 劣化層の成長
実際の正極粒子は、多数の単結晶粒子(一次粒子)が集合した直径数マイクロメートルの粒子(二次粒子)で、電解質に囲まれています。充放電をくりかえすと、この二次粒子の表面がリチウムイオンを通しにくい状態に変化します。
- 2) リチウムイオンの通路がふさがれる
原子レベルで見た結果、充放電をくりかえすと、一部のリチウムイオンが2価のニッケルイオンに置き換わり、リチウムイオンの通り道が阻害されていることがわかりました。

SPring-8 の高輝度X線を使うと、正極粒子の状態を直接観察することができます。充放電をくりかえした電池を観察したところ、正極粒子の表面にリチウムイオンを通しにくい劣化層が成長していたり、リチウムイオンの通り道を2価のニッケルイオンがふさいでいることが明らかになりました。
