# 実験用低温容器の破損に関する報告書

平成 1 7 年 9 月 8 日

( 財 ) 高輝度光科学研究センター

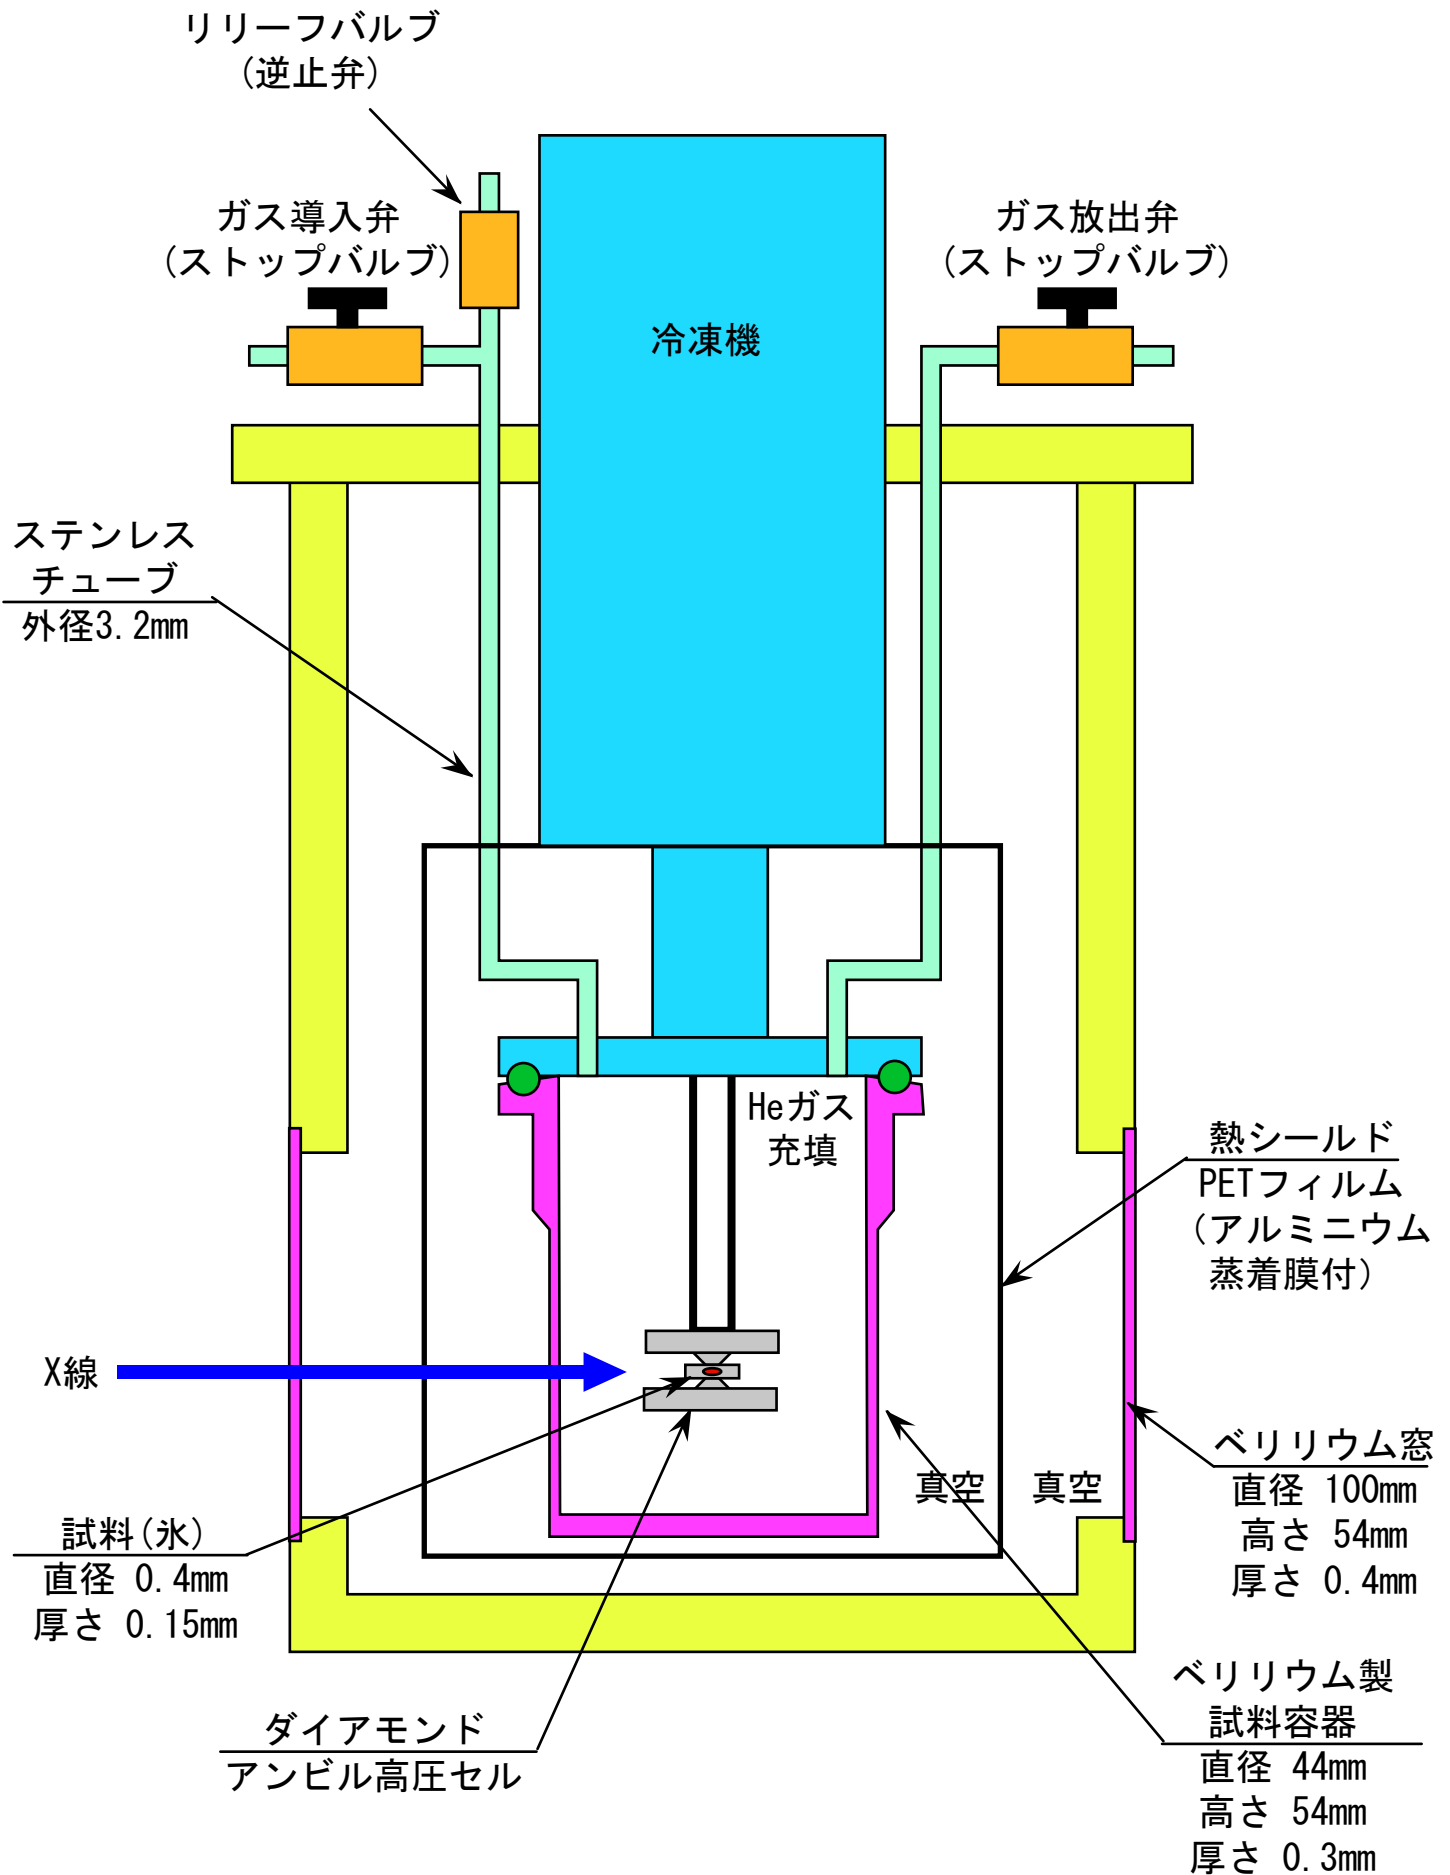
図1 (b) クライオスタット概念図

台湾ビームライン B L 1 2 X U では、実験ハッチ 3 内で超高压超低温下での氷についての電子構造研究実験が行われていた。この実験は、水の試料を、クライオスタット中に置かれたダイヤモンド・アンビル・セル (DAC: 超高压容器) に収納し (図 1(a)、(b)) 超高压下 (2.6 GPa: 約 26,000 気圧)、超低温下 (4K: -269 近傍) における“氷” (直径 0.4 mm、厚さ 0.15 mm) を非弾性 X 線散乱により研究するものである。

事故後 (7月4日) 破損したクライオスタット (図 1(a)、(b)) を調査した結果、クライオスタットの下部外筒のベリリウム円筒窓、およびクライオスタット内部のベリリウム製試料容器は共に、上部フランジ部および底面部を除いて、殆どが破損・飛散していた。(図 2)
