### 3. 大型放射光施設の現状と高度化

#### 3-1 加速器

## 5. DCセプタム地絡故障対応

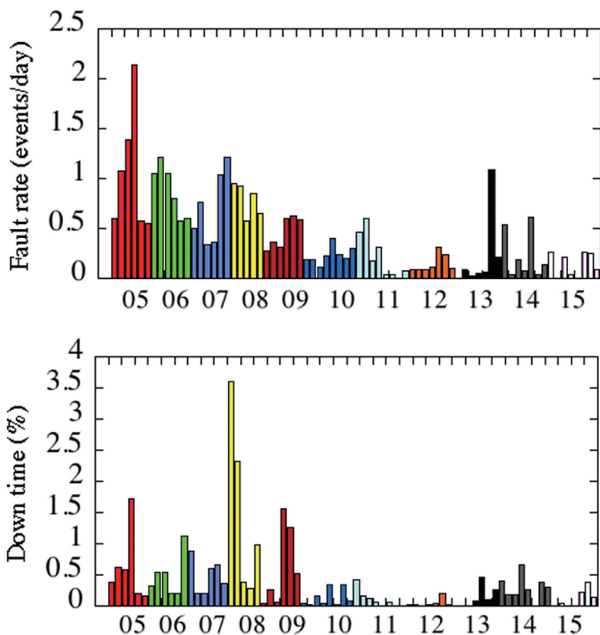
図2 2005-2015年度の線型加速器故障頻度（上）とダウンタイム（下）

2015年度における線型加速器総運転時間は4817.9時間であった。図2にトップアップ運転を開始した2005年度から2015年度までの故障頻度とダウンタイムを示す。2008年度に電子銃バイアス回路のトラブルによる突出してダウンタイムの長いサイクルがあったが、機器の改良を繰り返した結果、漸次故障頻度が減少しているのが分かる。2012年度までは装置の改良の結果、順調に減少していったが、近年は中断頻度が増加の傾向にある。これは中断原因が多岐にわたっており、各種部品の老朽化によるものである。事前診断と共に老朽化パーツの漸次交換を進めていく予定である。

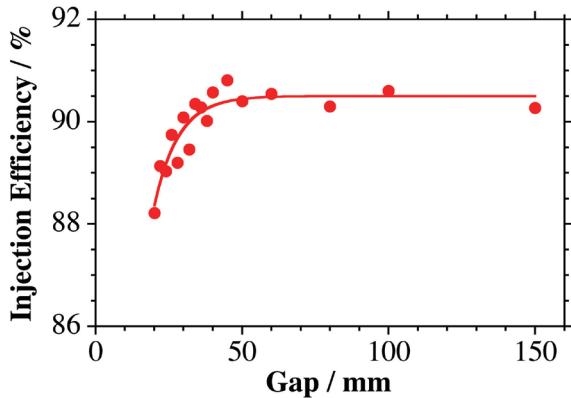
図3 入射効率 vs. ID07のギャップ

undulatorで、強くスキュー8極共鳴を励起することが分かっており、これによる共鳴結合のため入射効率の低下が起こる。図3は、ID07のギャップを閉じていった時の入射効率の変化を示す。ID07は真空外挿入光源であるため、入射効率の低下は垂直物理口径の低減によるものではなく、ID07の磁場の影響によるものである。利用運転中、ID07以外のIDの状況によっては、10%以上の入射効率の低下が起こることがあるが、スキュー8極電磁石を励磁することにより回復している。ID07のギャップが全開であっても、蓄積リング固有のスキュー8極共鳴の励起が観測されており、この補正にも同じスキュー8極電磁石が使用されている。
