2. SPring-8の現状と高度化

2-1 加速器

JASRI 加速器部門

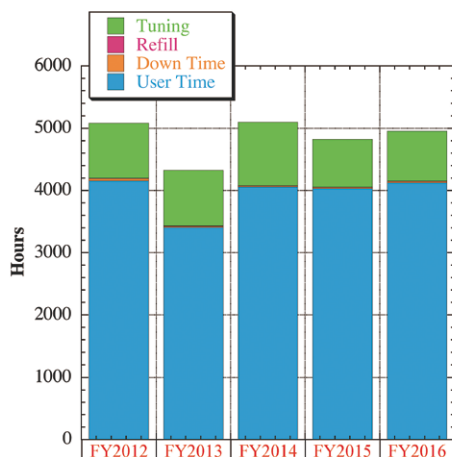
図1 過去5カ年度の運転時間の推移

図1に過去5カ年度の運転時間の推移を示す。2016年度のSPring-8加速器総運転時間は4951.7時間であった。この時間には、加速器立ち上げ調整時の入射器系加速器の先行運転なども含まれている。2016年度の蓄積リングの運転時間は4941.1時間、この内4125.5時間（蓄積リング運転時間の83.4%）がユーザータイムに充てられた。2016年度の計画ユーザータイム4152時間に対して利用率としては99.4%となり、ほぼ2015年度と同じ高い水準であった。
