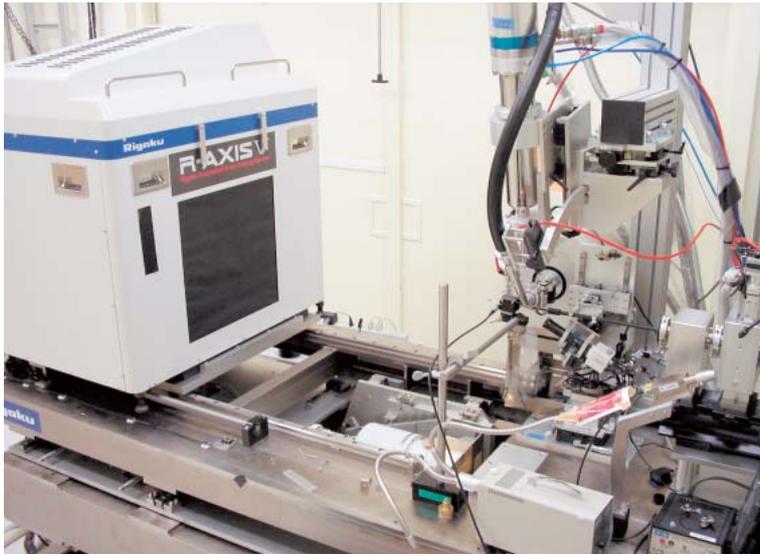
写真14 BL41XUに導入されたタンパク結晶回折計  
入射X線整形システム、2軸ゴニオメーター、  
検出器からなる。検出器はX線CCDカメラとイメージングプレート検出器から選  
択できる。

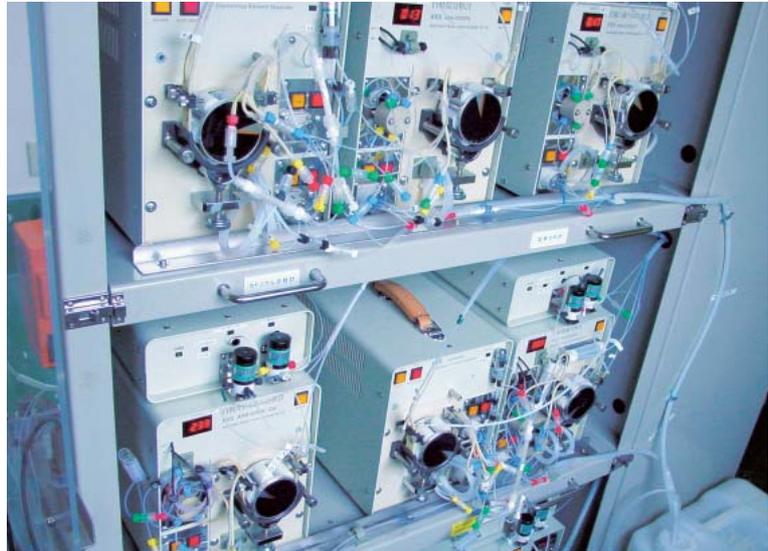
写真15 排水処理棟自動分析装置  
排水処理棟の機能確保及び排出原因追及  
のため設置された、実験排水自動分析装  
置群
